Primeiros passos para a reabilitação da continuidade fluvial no rio Vascão

Jorge Bochechas & Ana Cristina Cardoso

VII JORNADAS DE RESTAURO FLUVIAL
Laboratório Nacional de Engenharia Civil
Lisboa, 29 de novembro de 2022

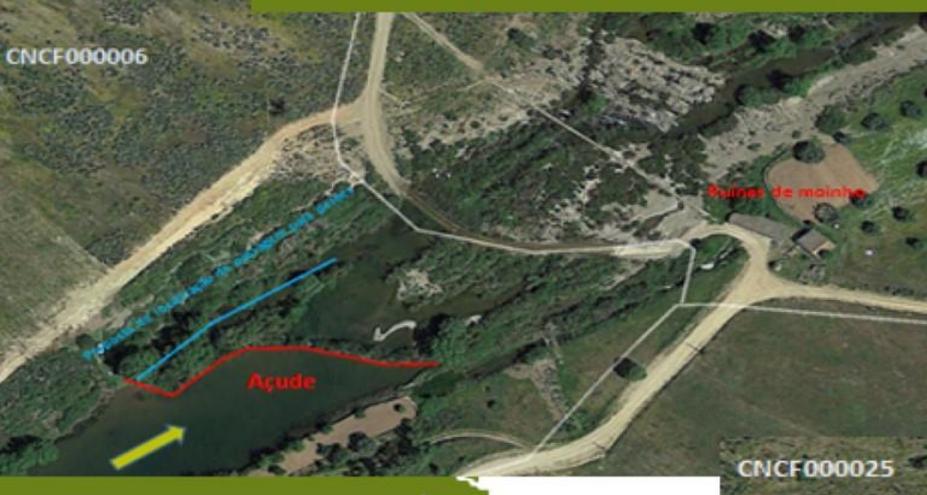
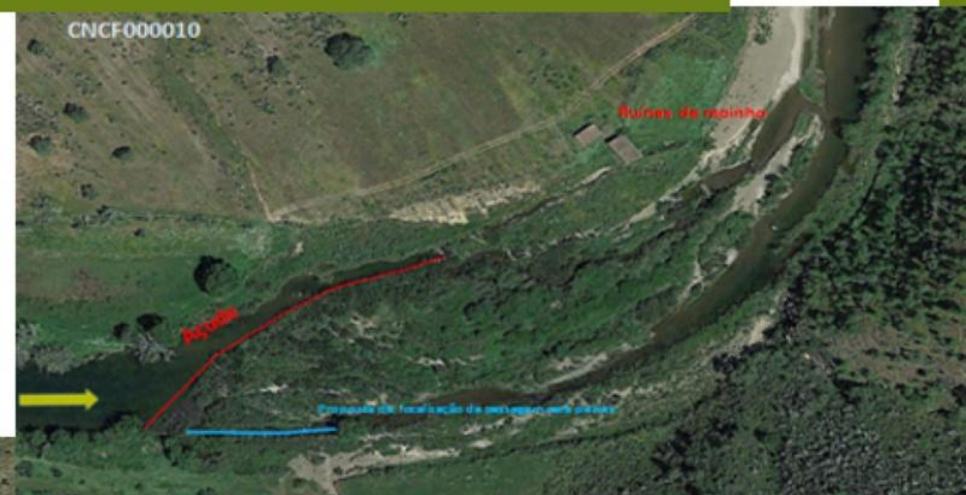
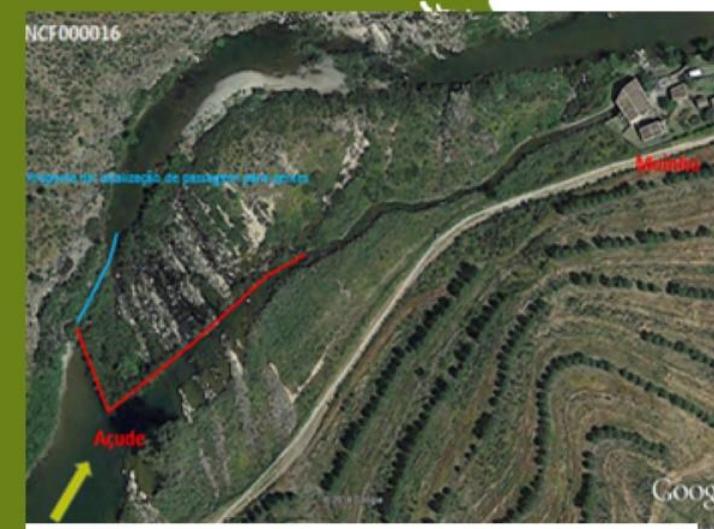
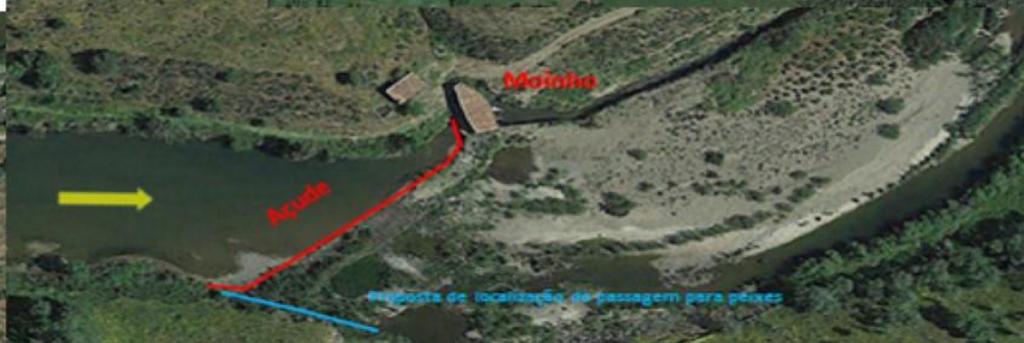
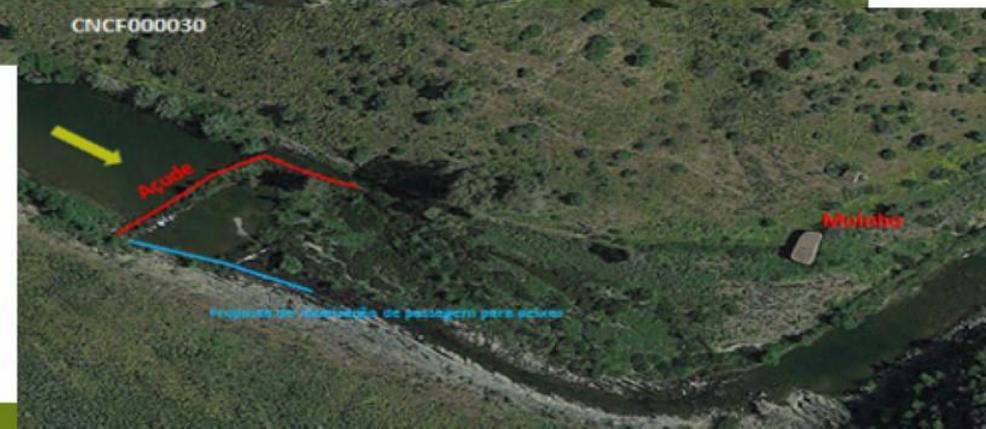
Açudes com estrutura bem conservada - foram identificados 7 açudes com a estrutura quase intacta, todos classificados com **Mau**, em termos de continuidade fluvial, dado serem intransponíveis para a generalidade da ictiofauna, na maioria das condições de escoamento. **REMOÇÃO** ou PASSAGEM PARA PEIXES NATURALIZADA

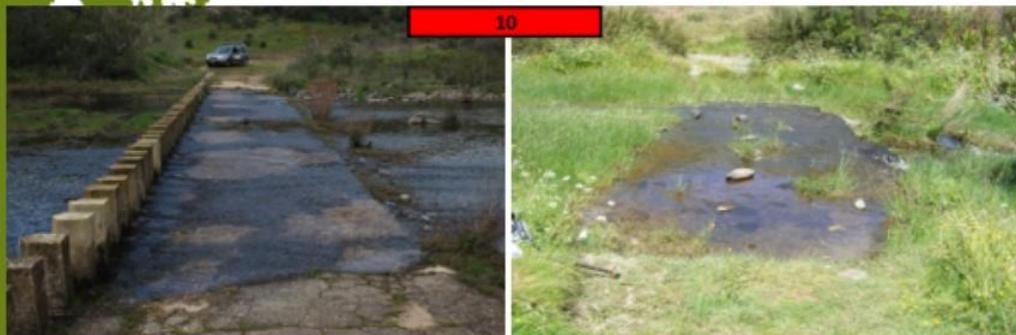
Vaus com revestimento para estabilização da soleira- foram identificados **9 vaus revestidos** com a estrutura intacta, 4 classificados com **Mau**, 1 classificado com **Mediocre** e 4 classificados com **Razoável**, em termos de continuidade fluvial. **REMOÇÃO** ou **REABILITAÇÃO**.

Não têm qualquer utilidade pois existem alternativas e apresentam-se degradados.
REMOÇÃO E RENATURALIZAÇÃO DO LEITO DO RIO

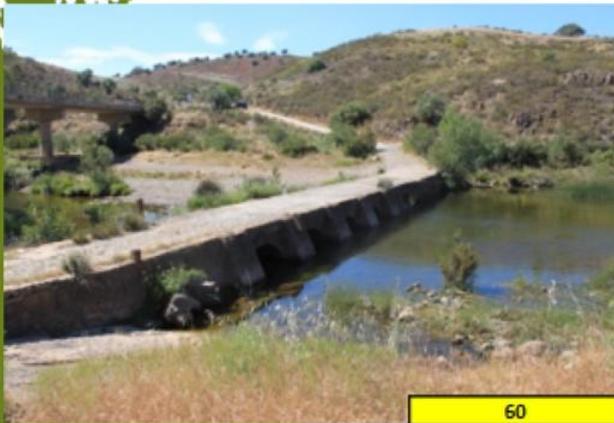
60

Passagens hidráulicas - foram identificadas **2 passagens hidráulicas** com a estrutura intacta, uma classificada com **Mau**, e outra classificada com **Razoável**, em termos de continuidade fluvial. **REMOÇÃO** total ou parcial.

Passagem hidráulica com 5 vãos de descarga. Forma um obstáculo que pode ser limitante para a ictiofauna, para os caudais mais reduzidos. O seu estado foi classificado como obsoleto pois, apesar de intacto, não tem atualmente qualquer utilidade, dado ter sido substituído por uma ponte que se encontra a poucos metros.

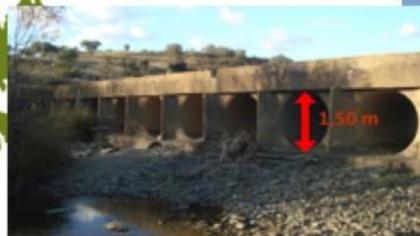
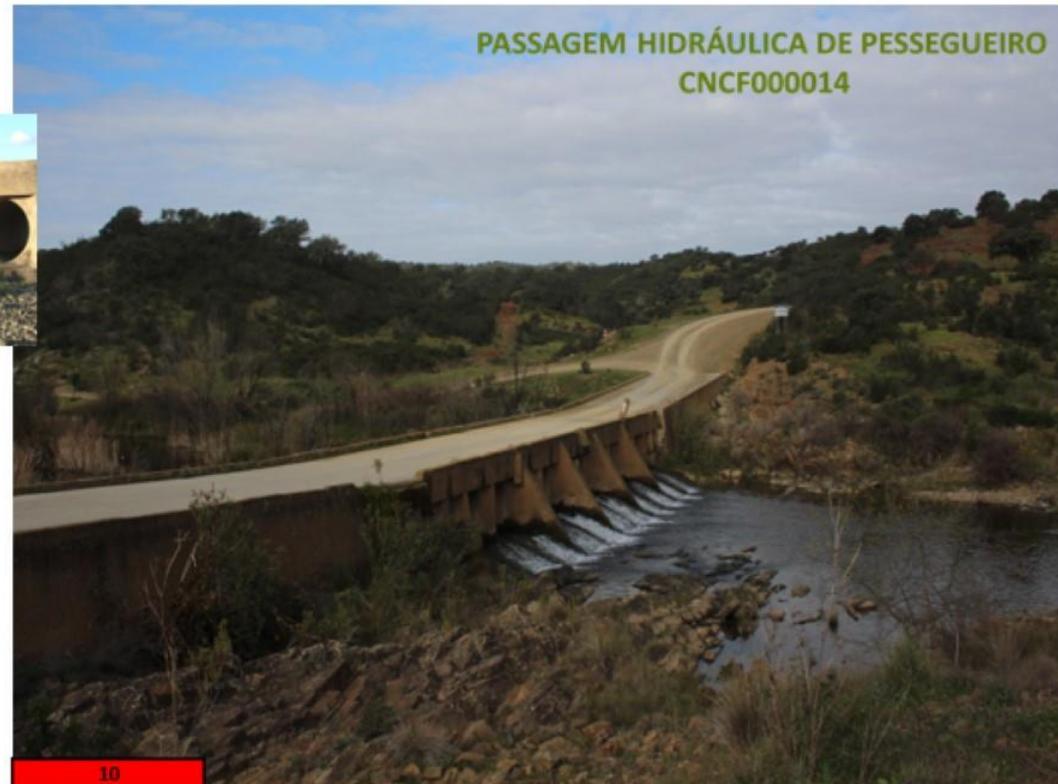
PASSAGEM HIDRÁULICA DE PESSEGUEIRO
CNCF000014

1.50 m

10

Em outubro de 2021 foi removida a barreira mais importante para os peixes no rio Vascão Substituição de quatro dos tubos de drenagem por uma ponte
