8<sup>as</sup> Jornadas de Restauro Fluvial - 28 novembro 2024

# RENATURALIZAÇÃO DE LINHAS DE ÁGUA NA SERRA DE SINTRA

Inês Moreira  
Parques de Sintra  
Bióloga - Gestão de projetos

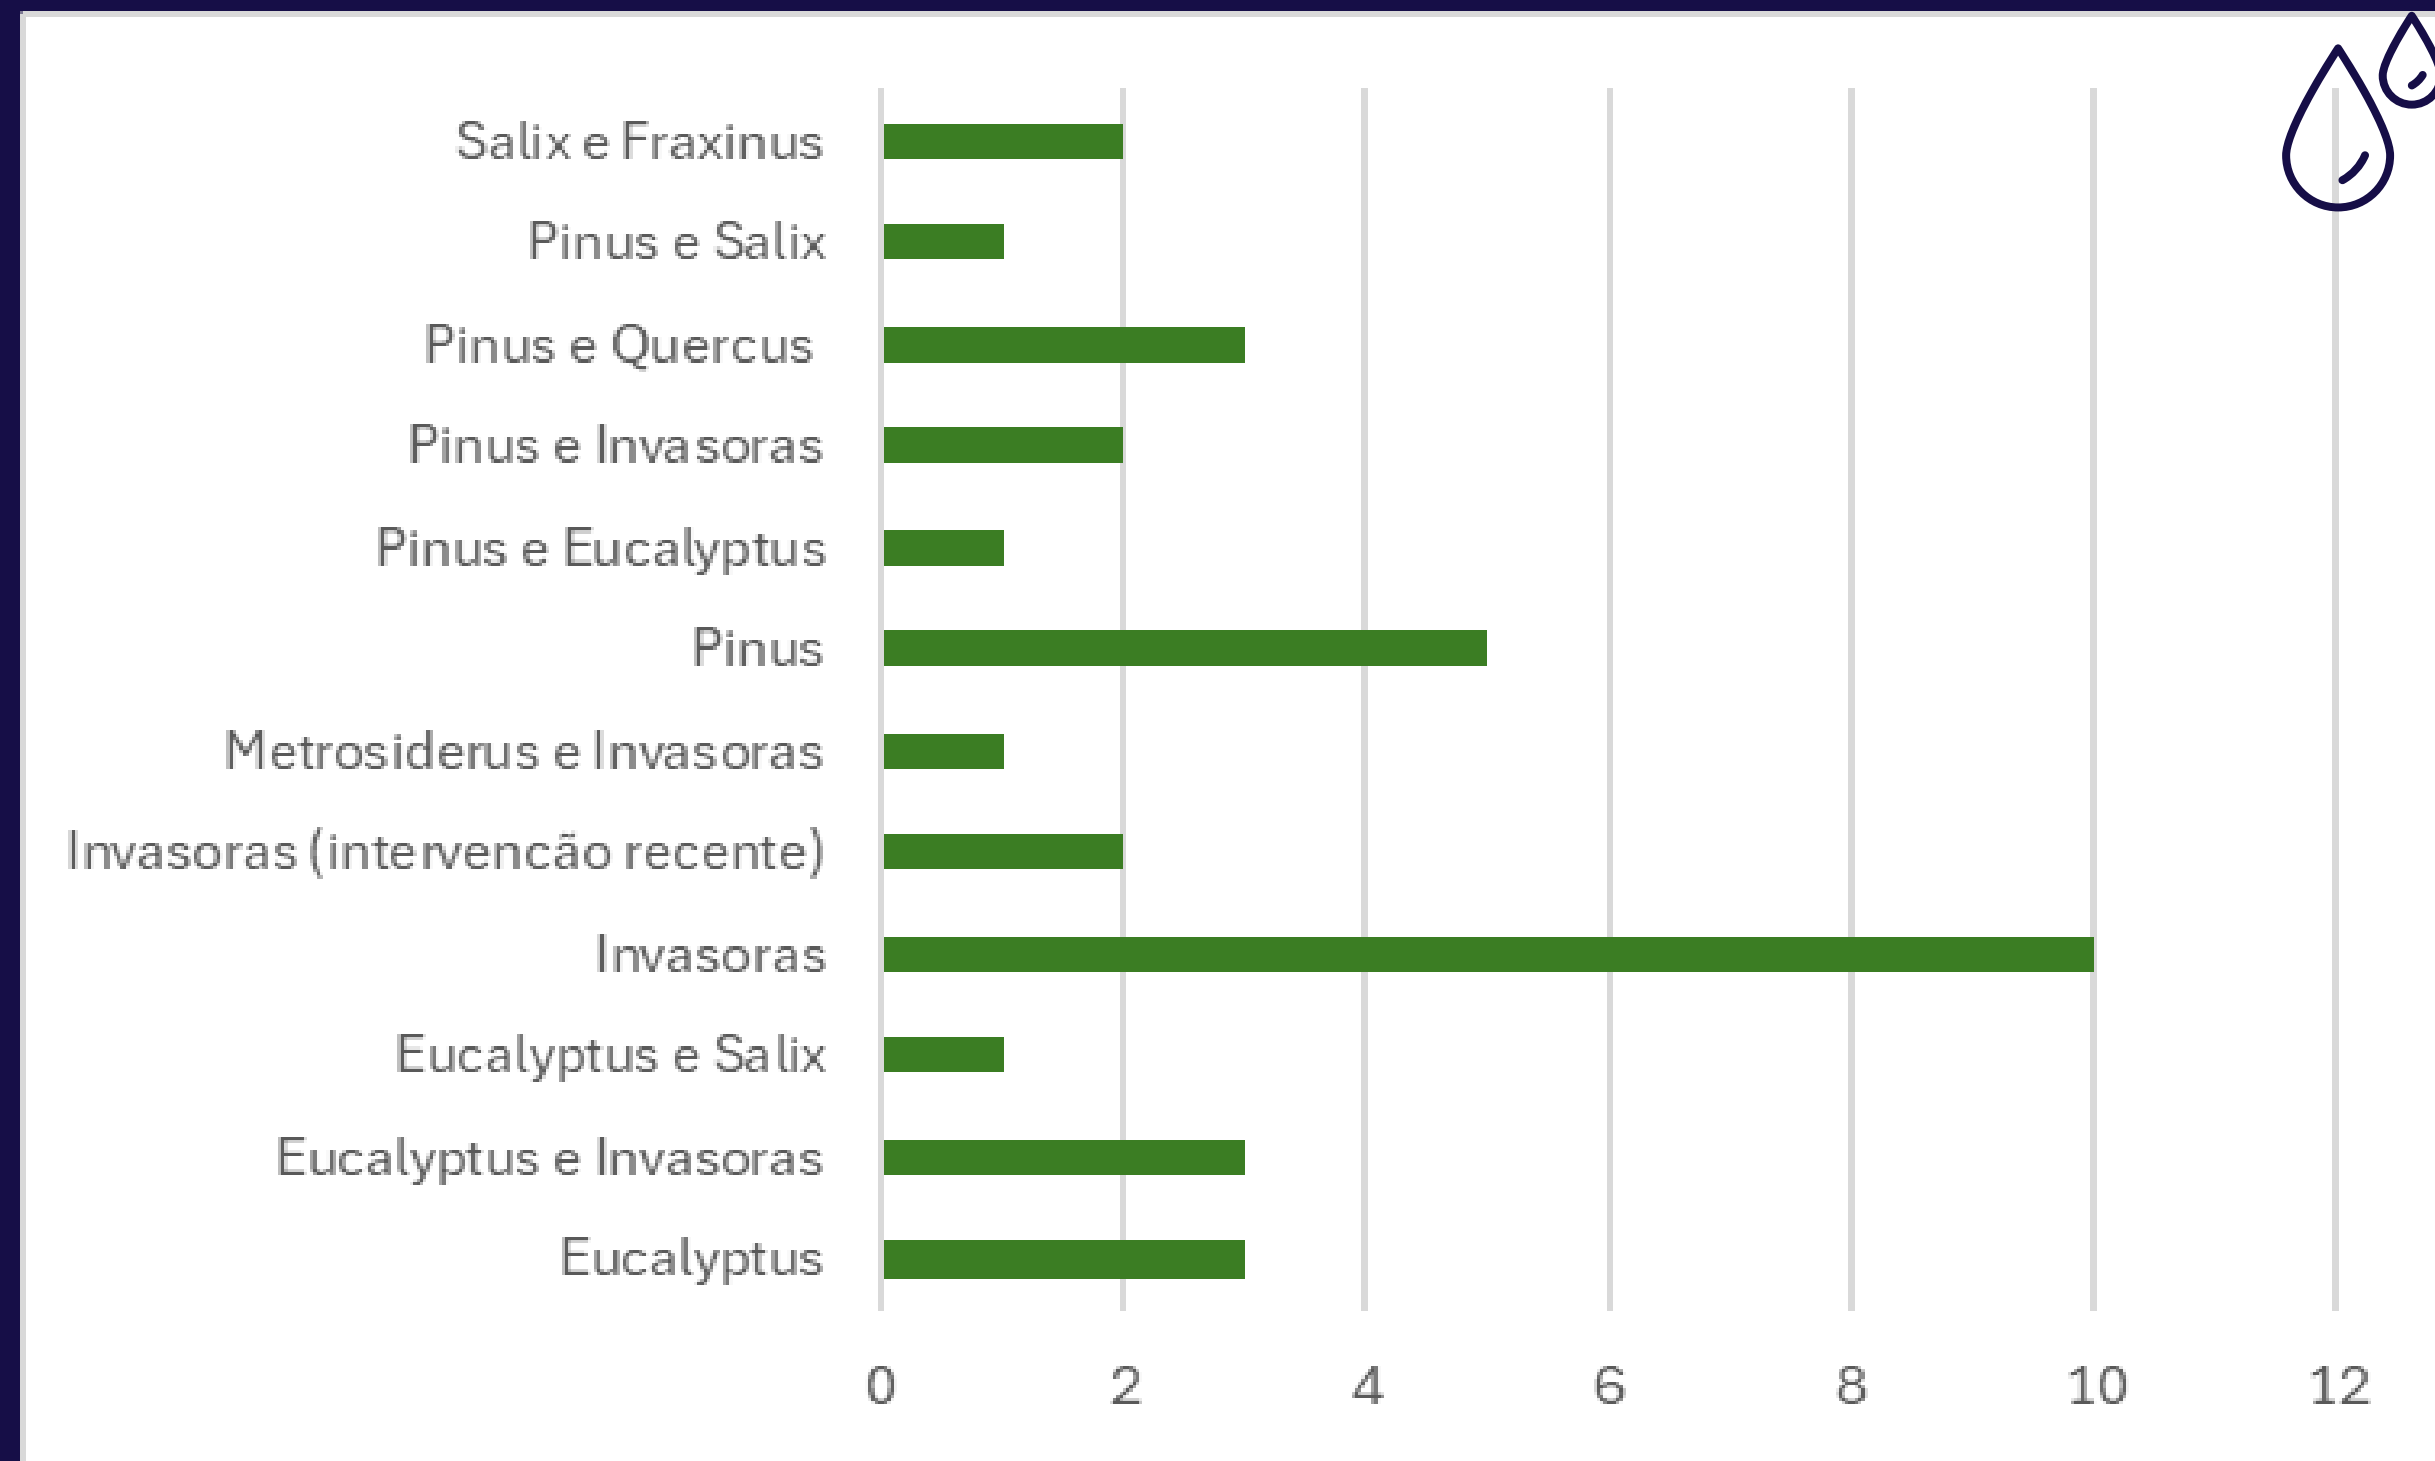
# Ocupação florestal dominante

Dominância de invasoras em 18 linhas de água

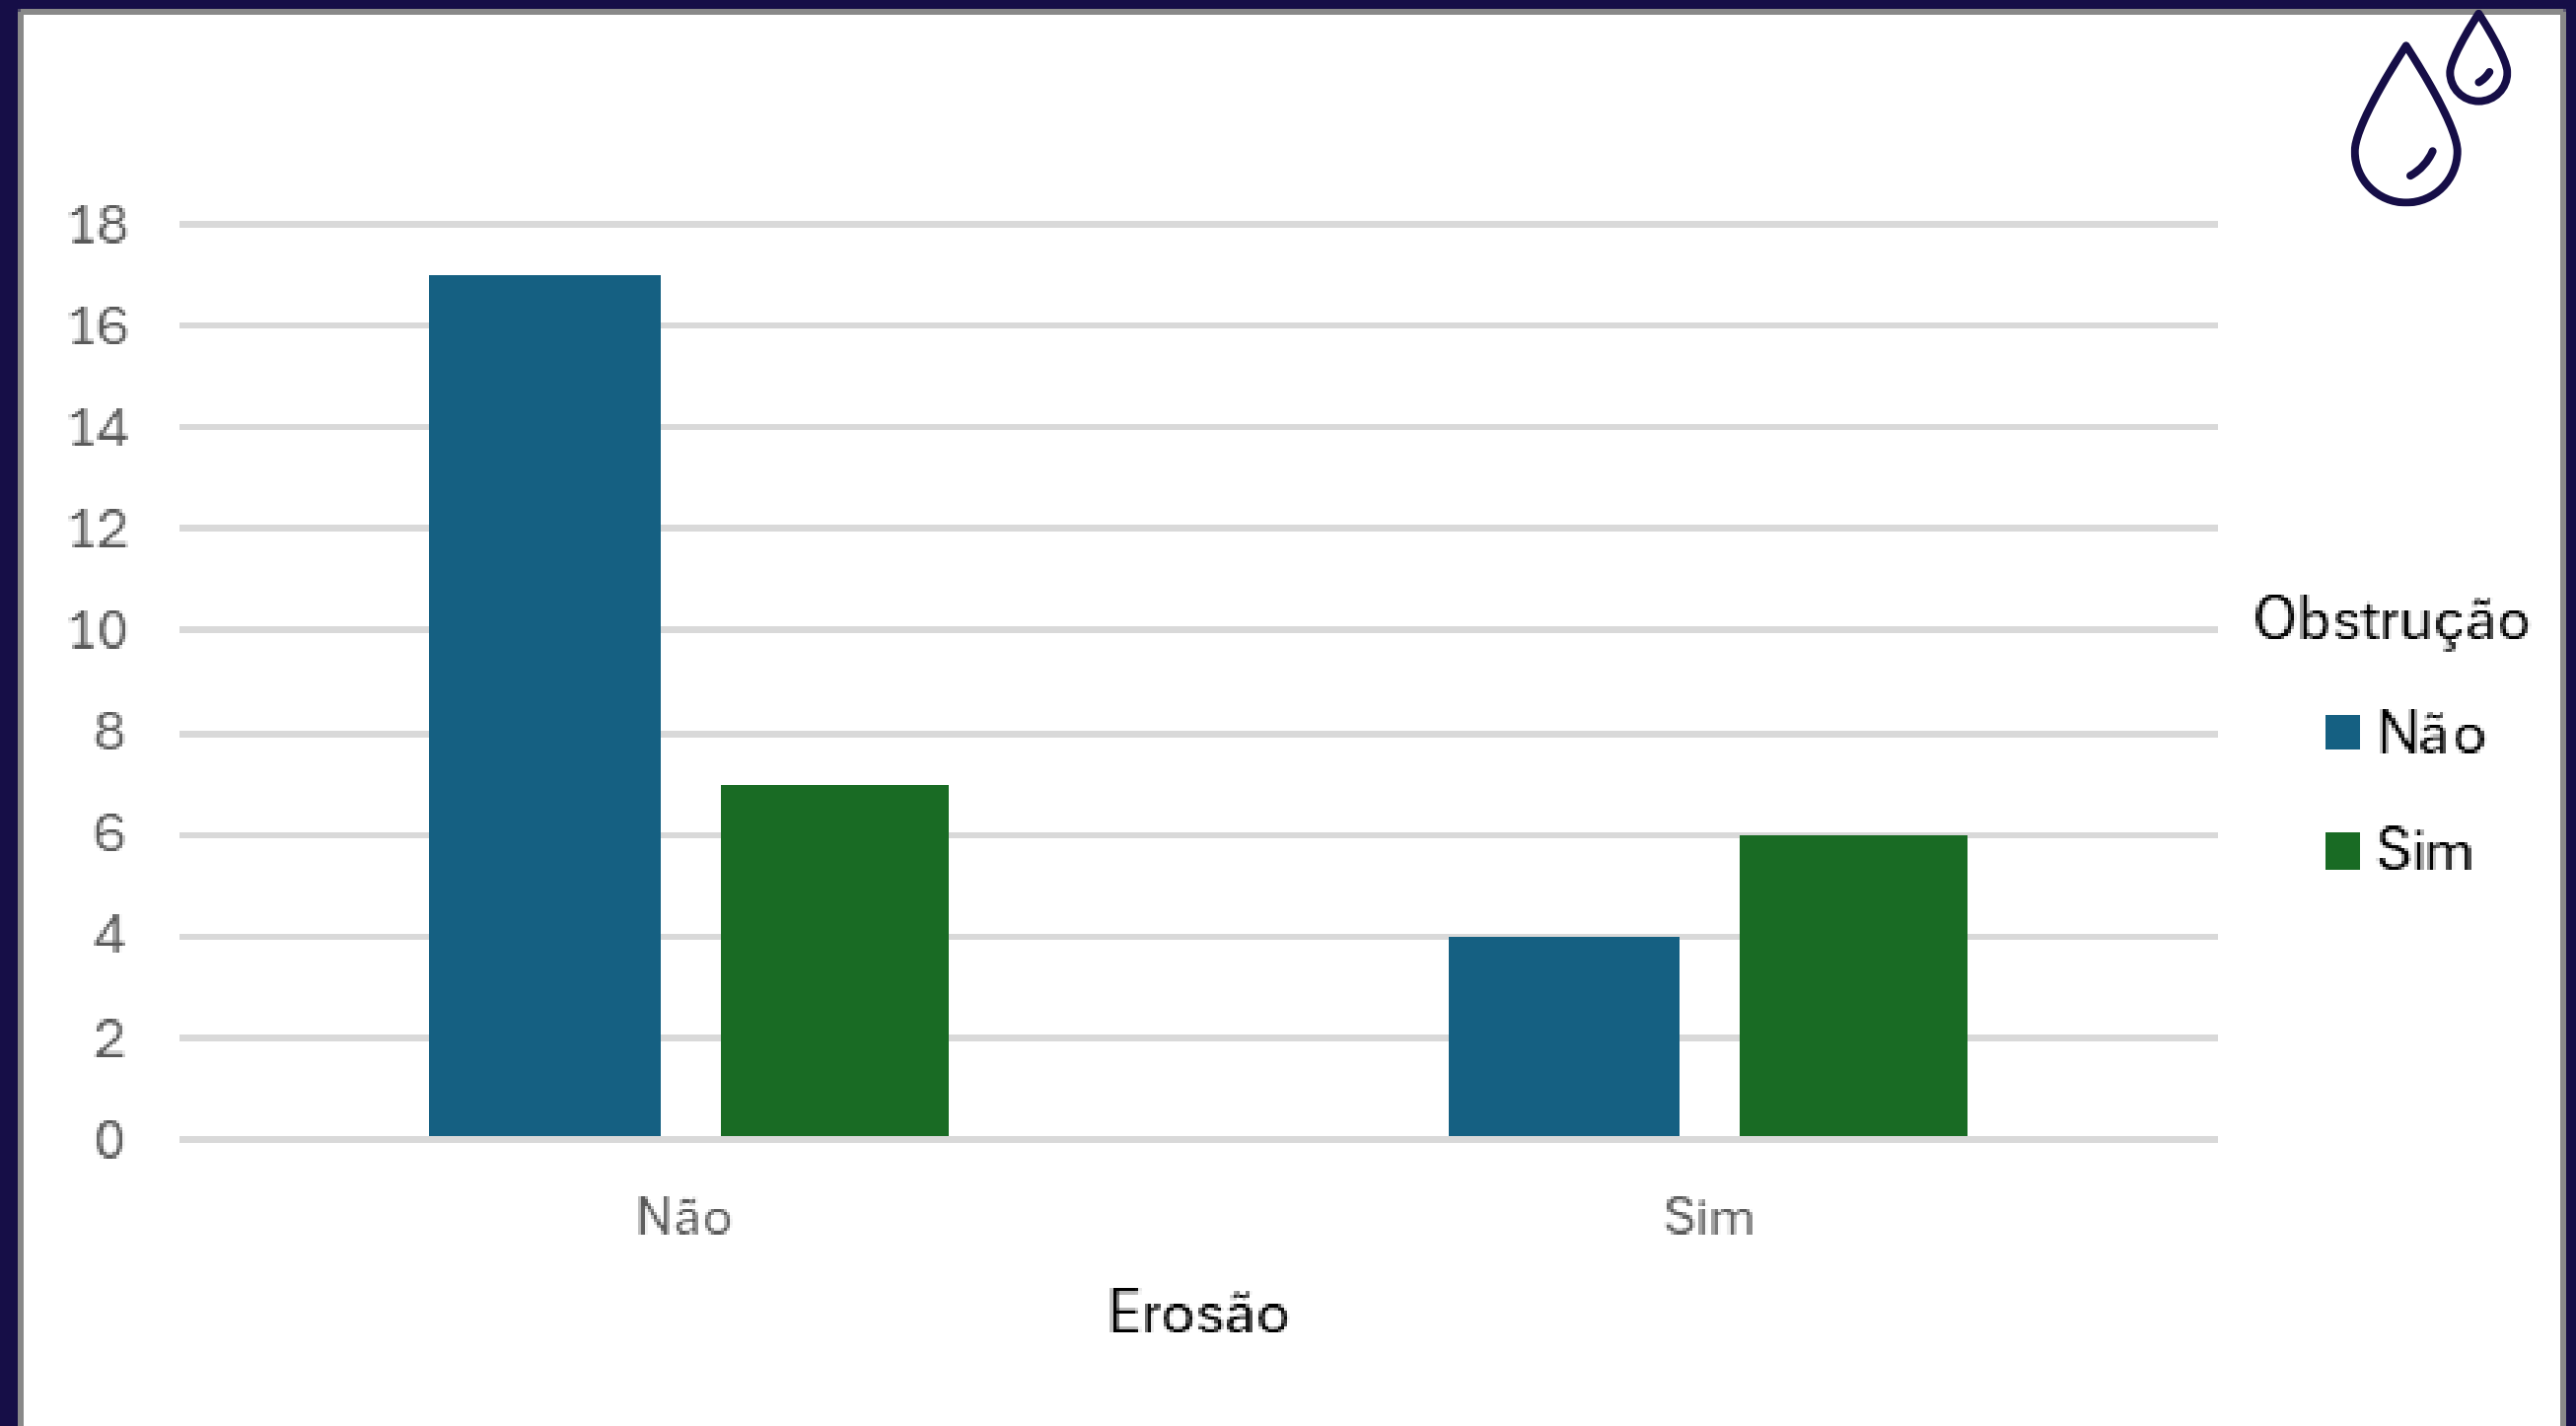
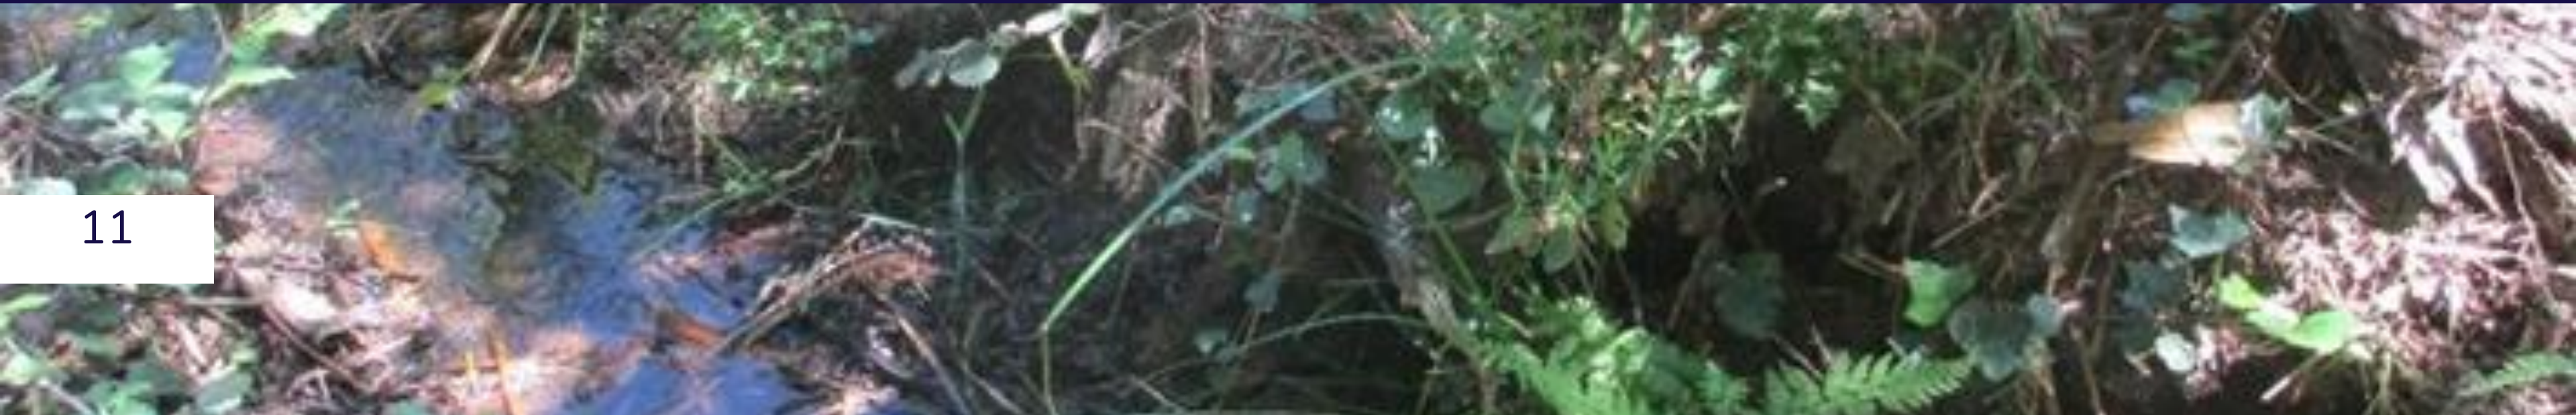
# Erosão e obstrução

17 linhas de água sem problemas de erosão e obstrução em simultâneo

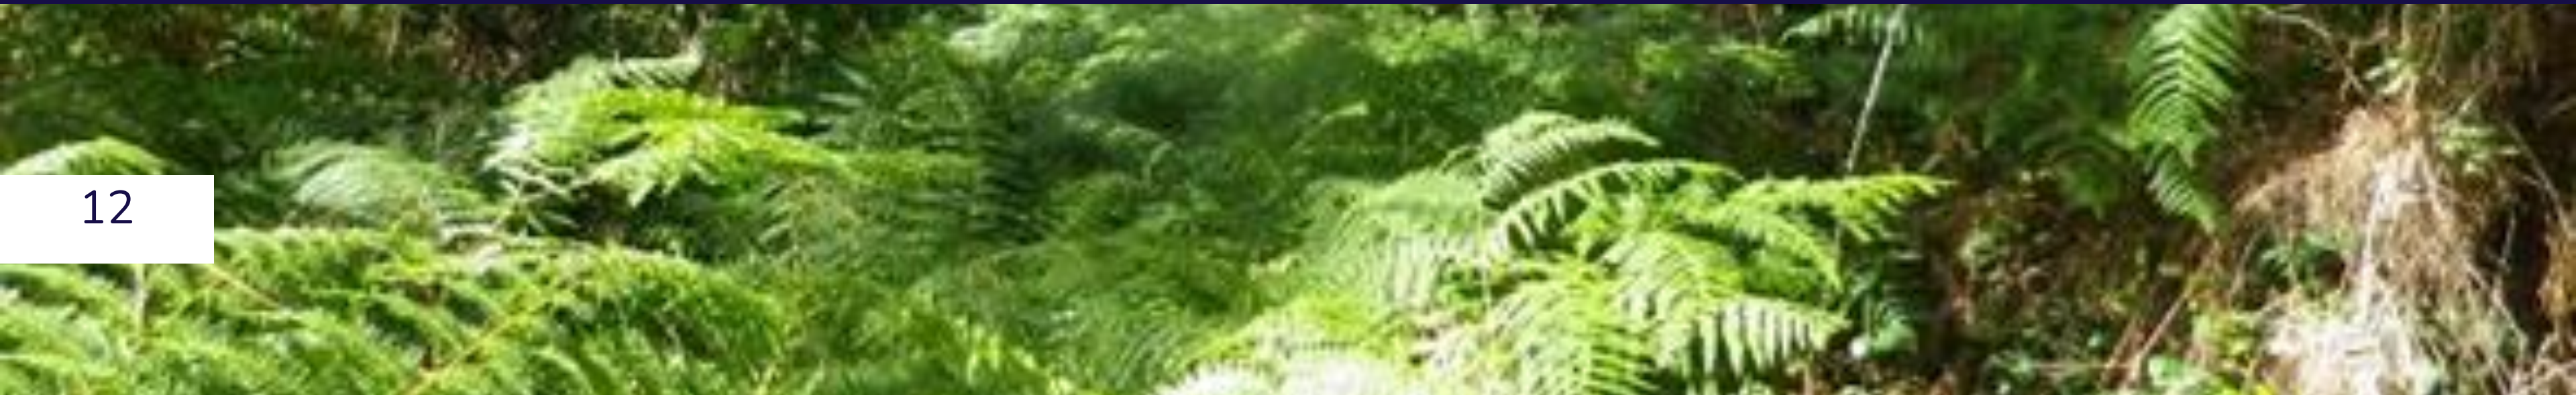
# Grau de conservação estrutural e composicional

14 linhas têm grau de conservação composicional medíocre e estrutural razoável

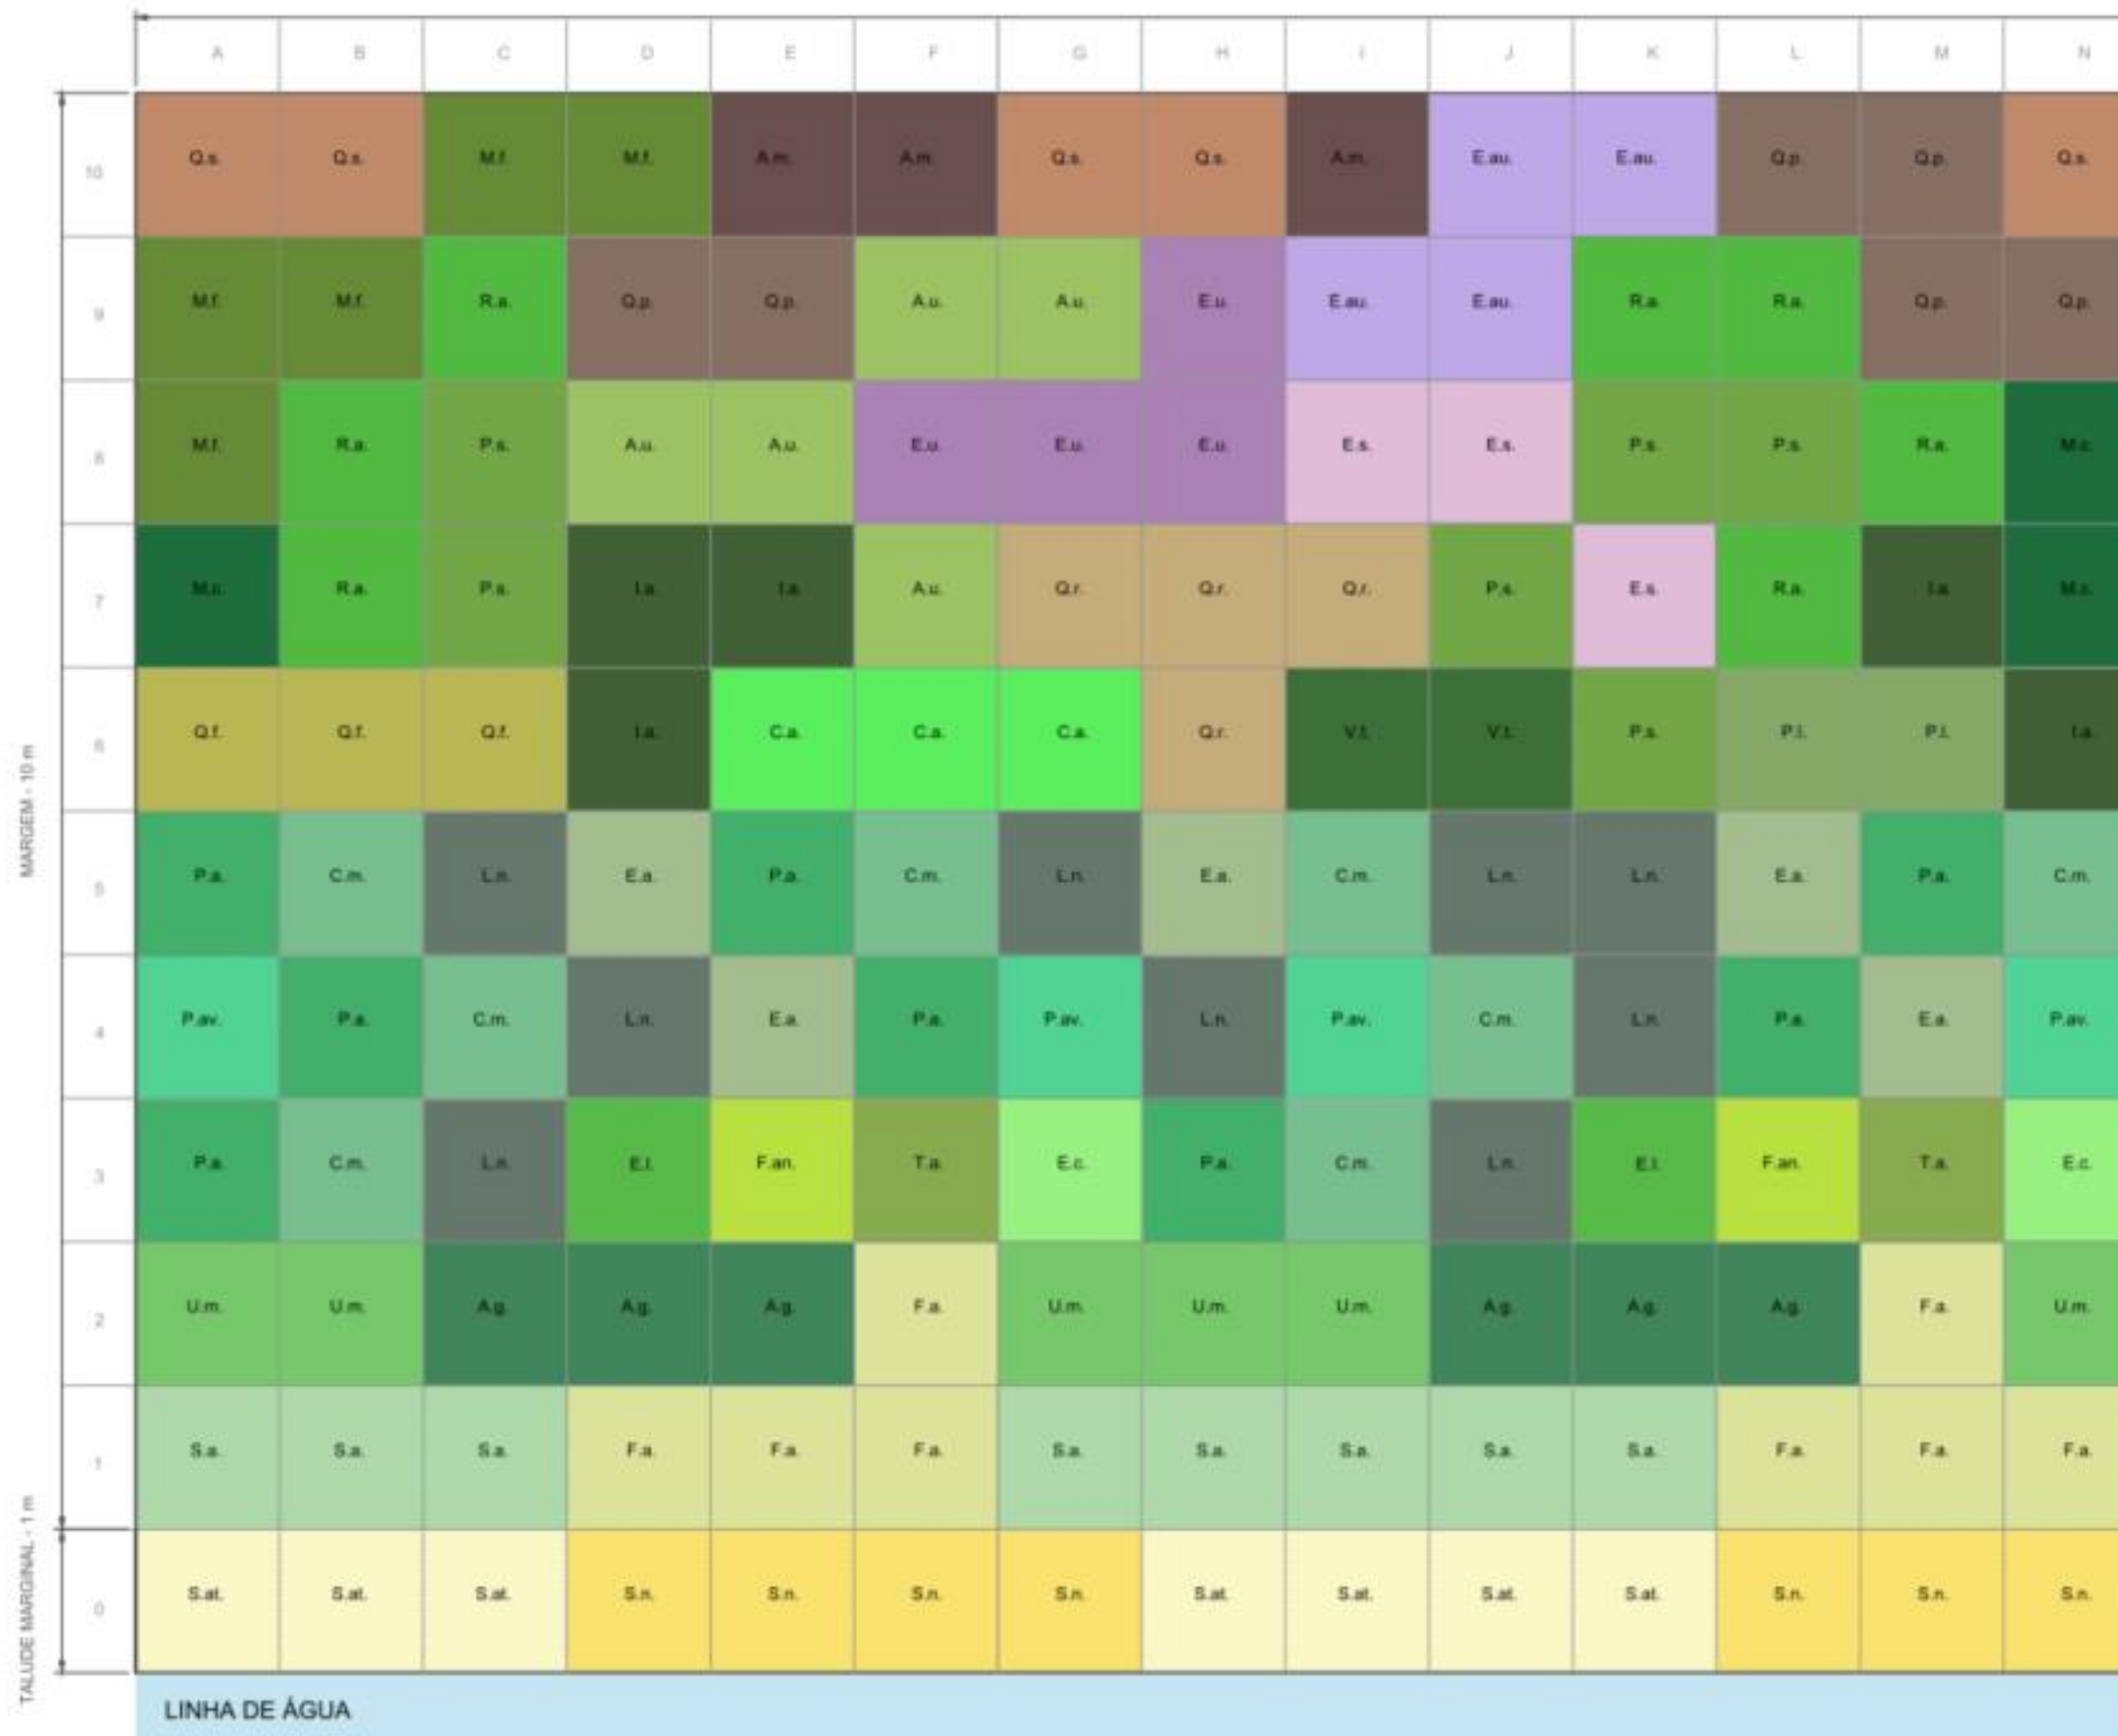
- Aplicação de estacaria viva (espécies autoctones) - 474 un.
- Instalação de bio rolo de côco - 373 un.
- Plantações com espécies arbustivas e arbóreas - 2.728 plantas

EXTENSÃO DO MÓDULO DE PLANTAÇÃO - 14 m

LISTAGEM DAS ESPÉCIES PROPOSTAS

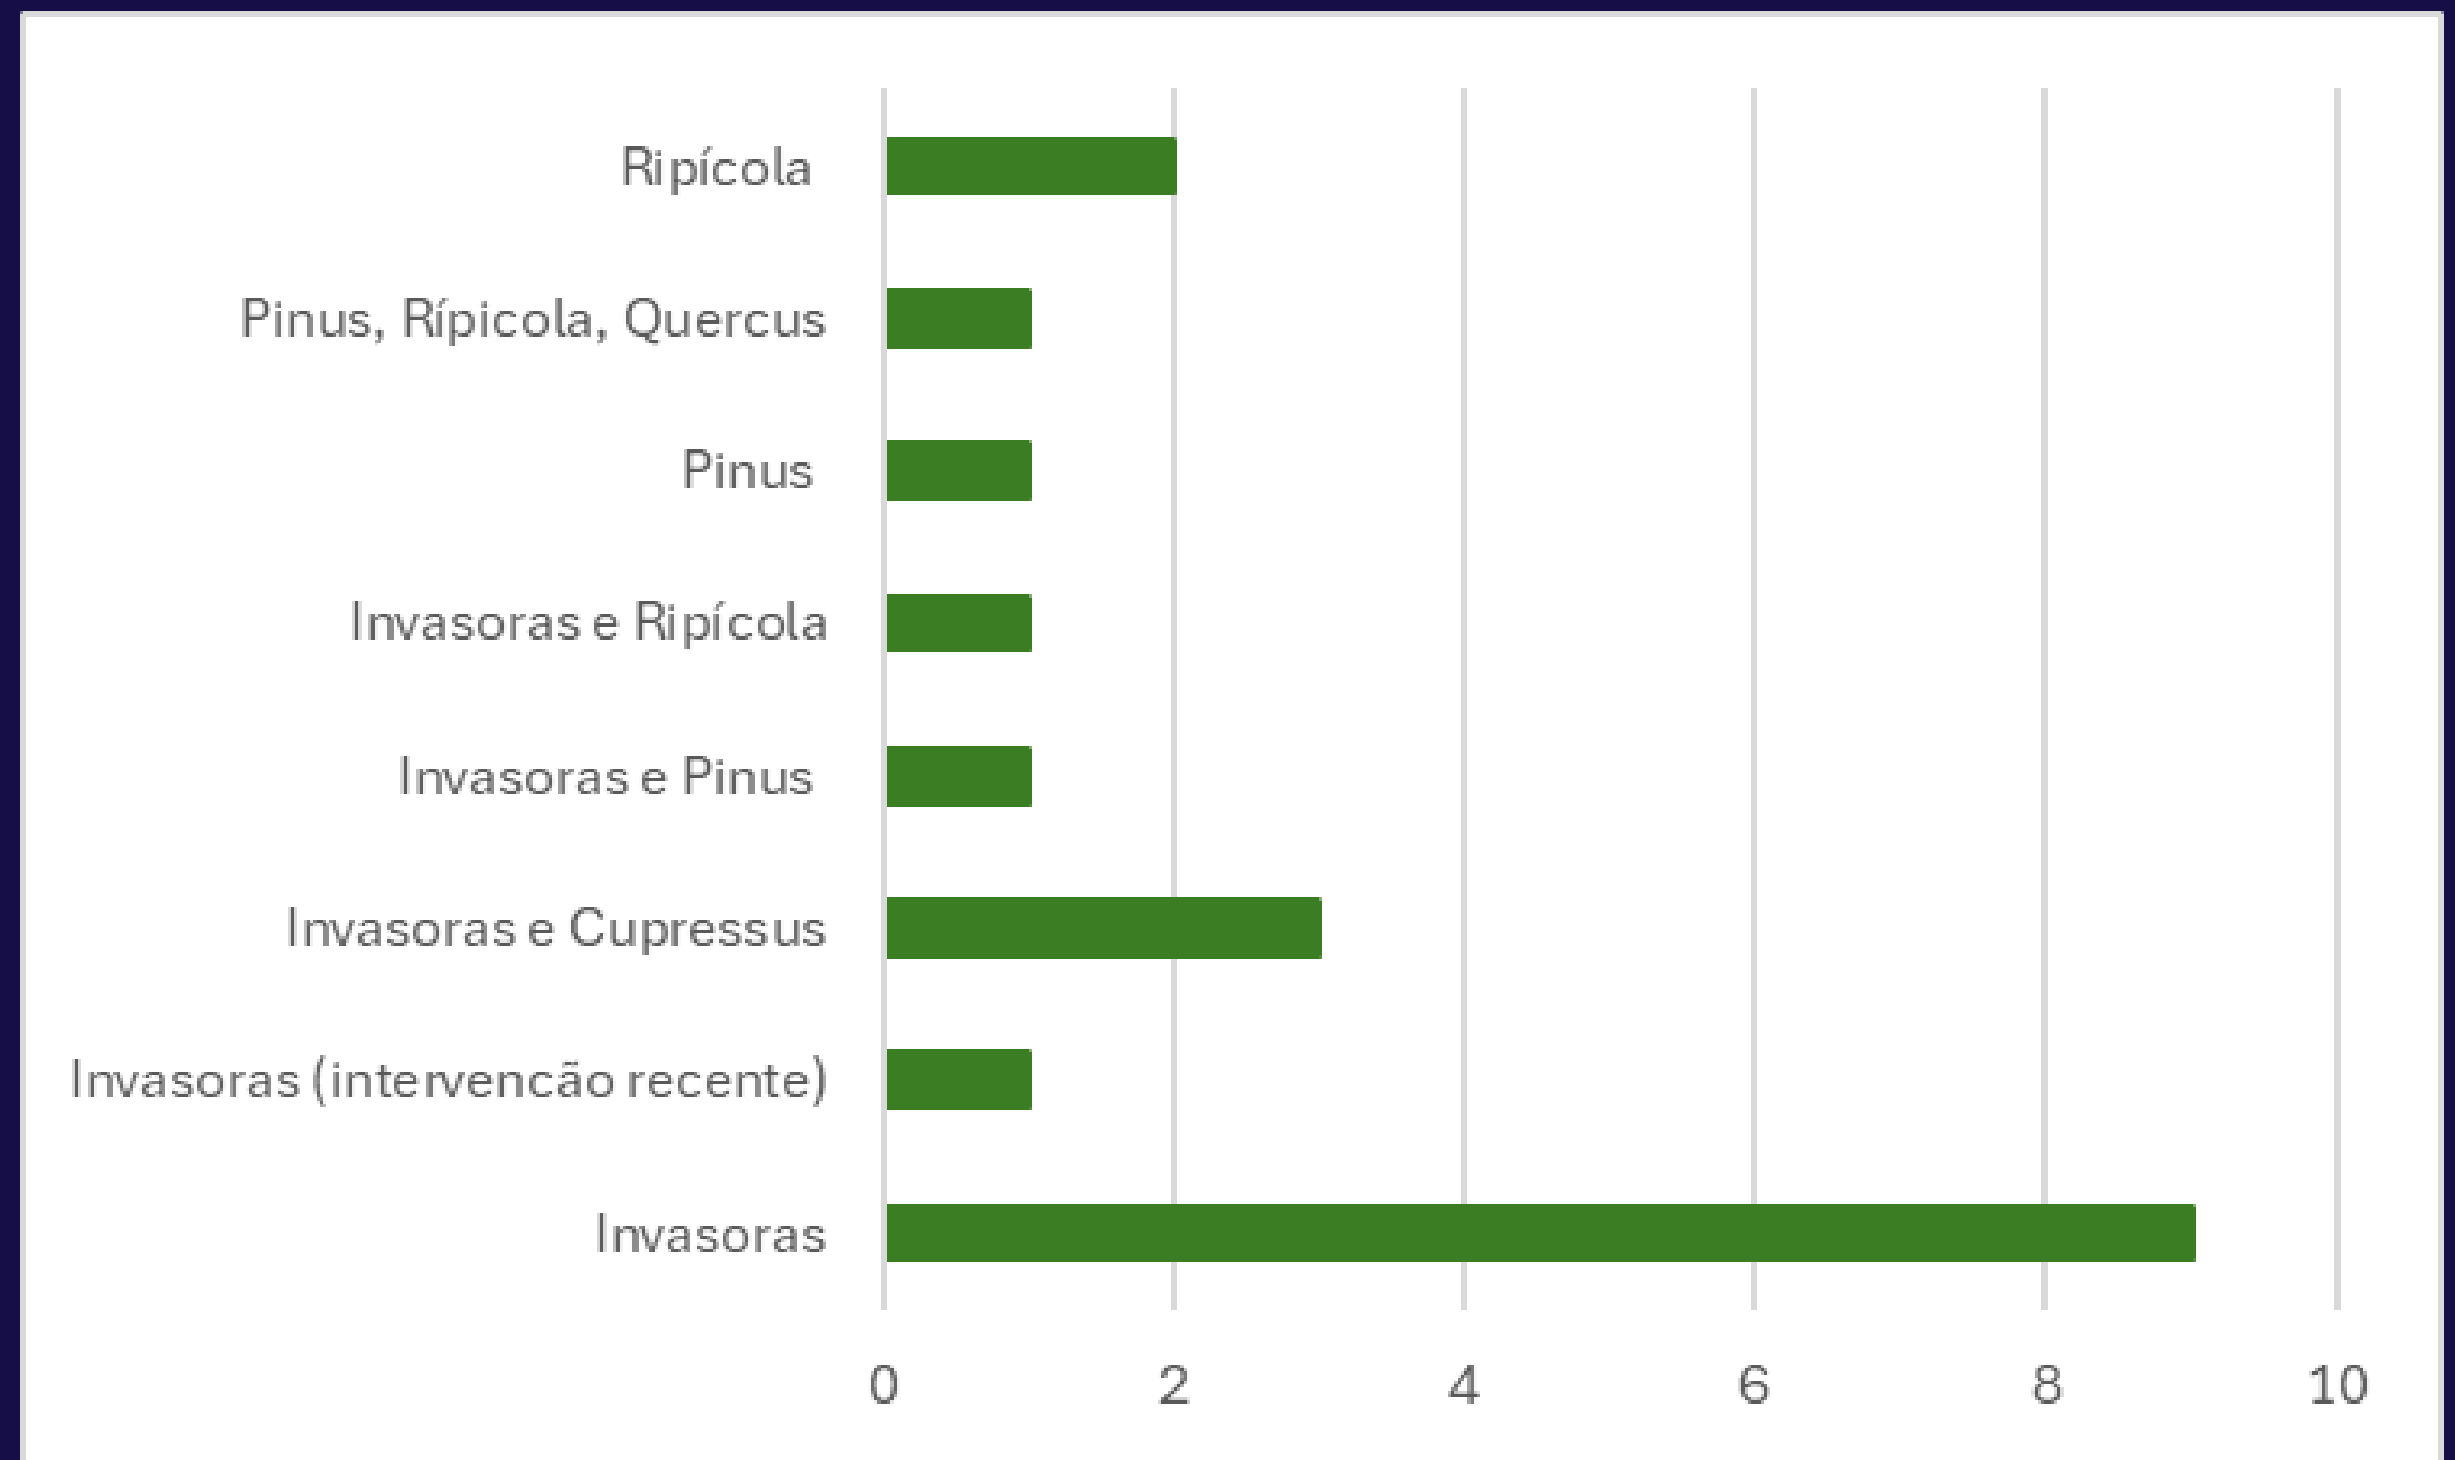
# Ocupação florestal dominante

Dominância de invasoras em 15 linhas de água

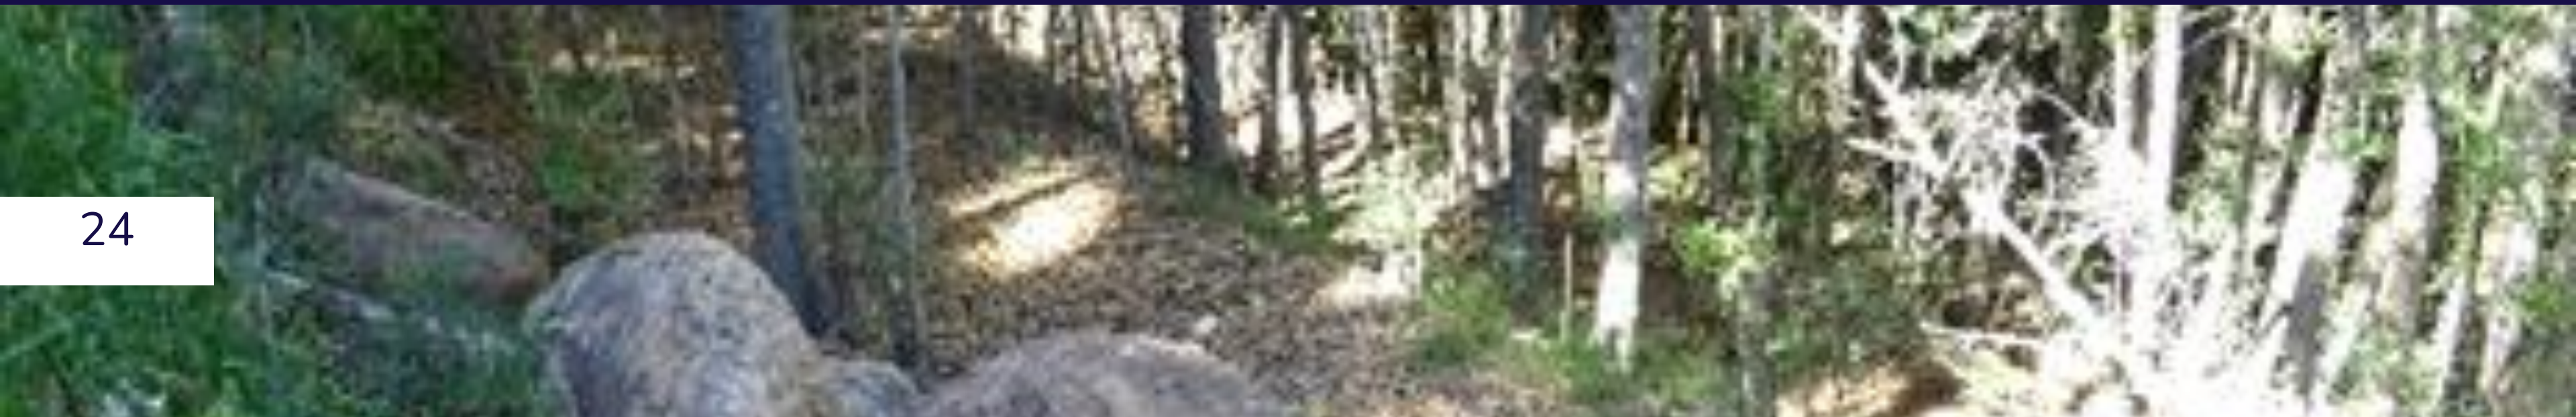
# Erosão e obstrução

18 linhas de água sem problemas de erosão e obstrução em simultâneo

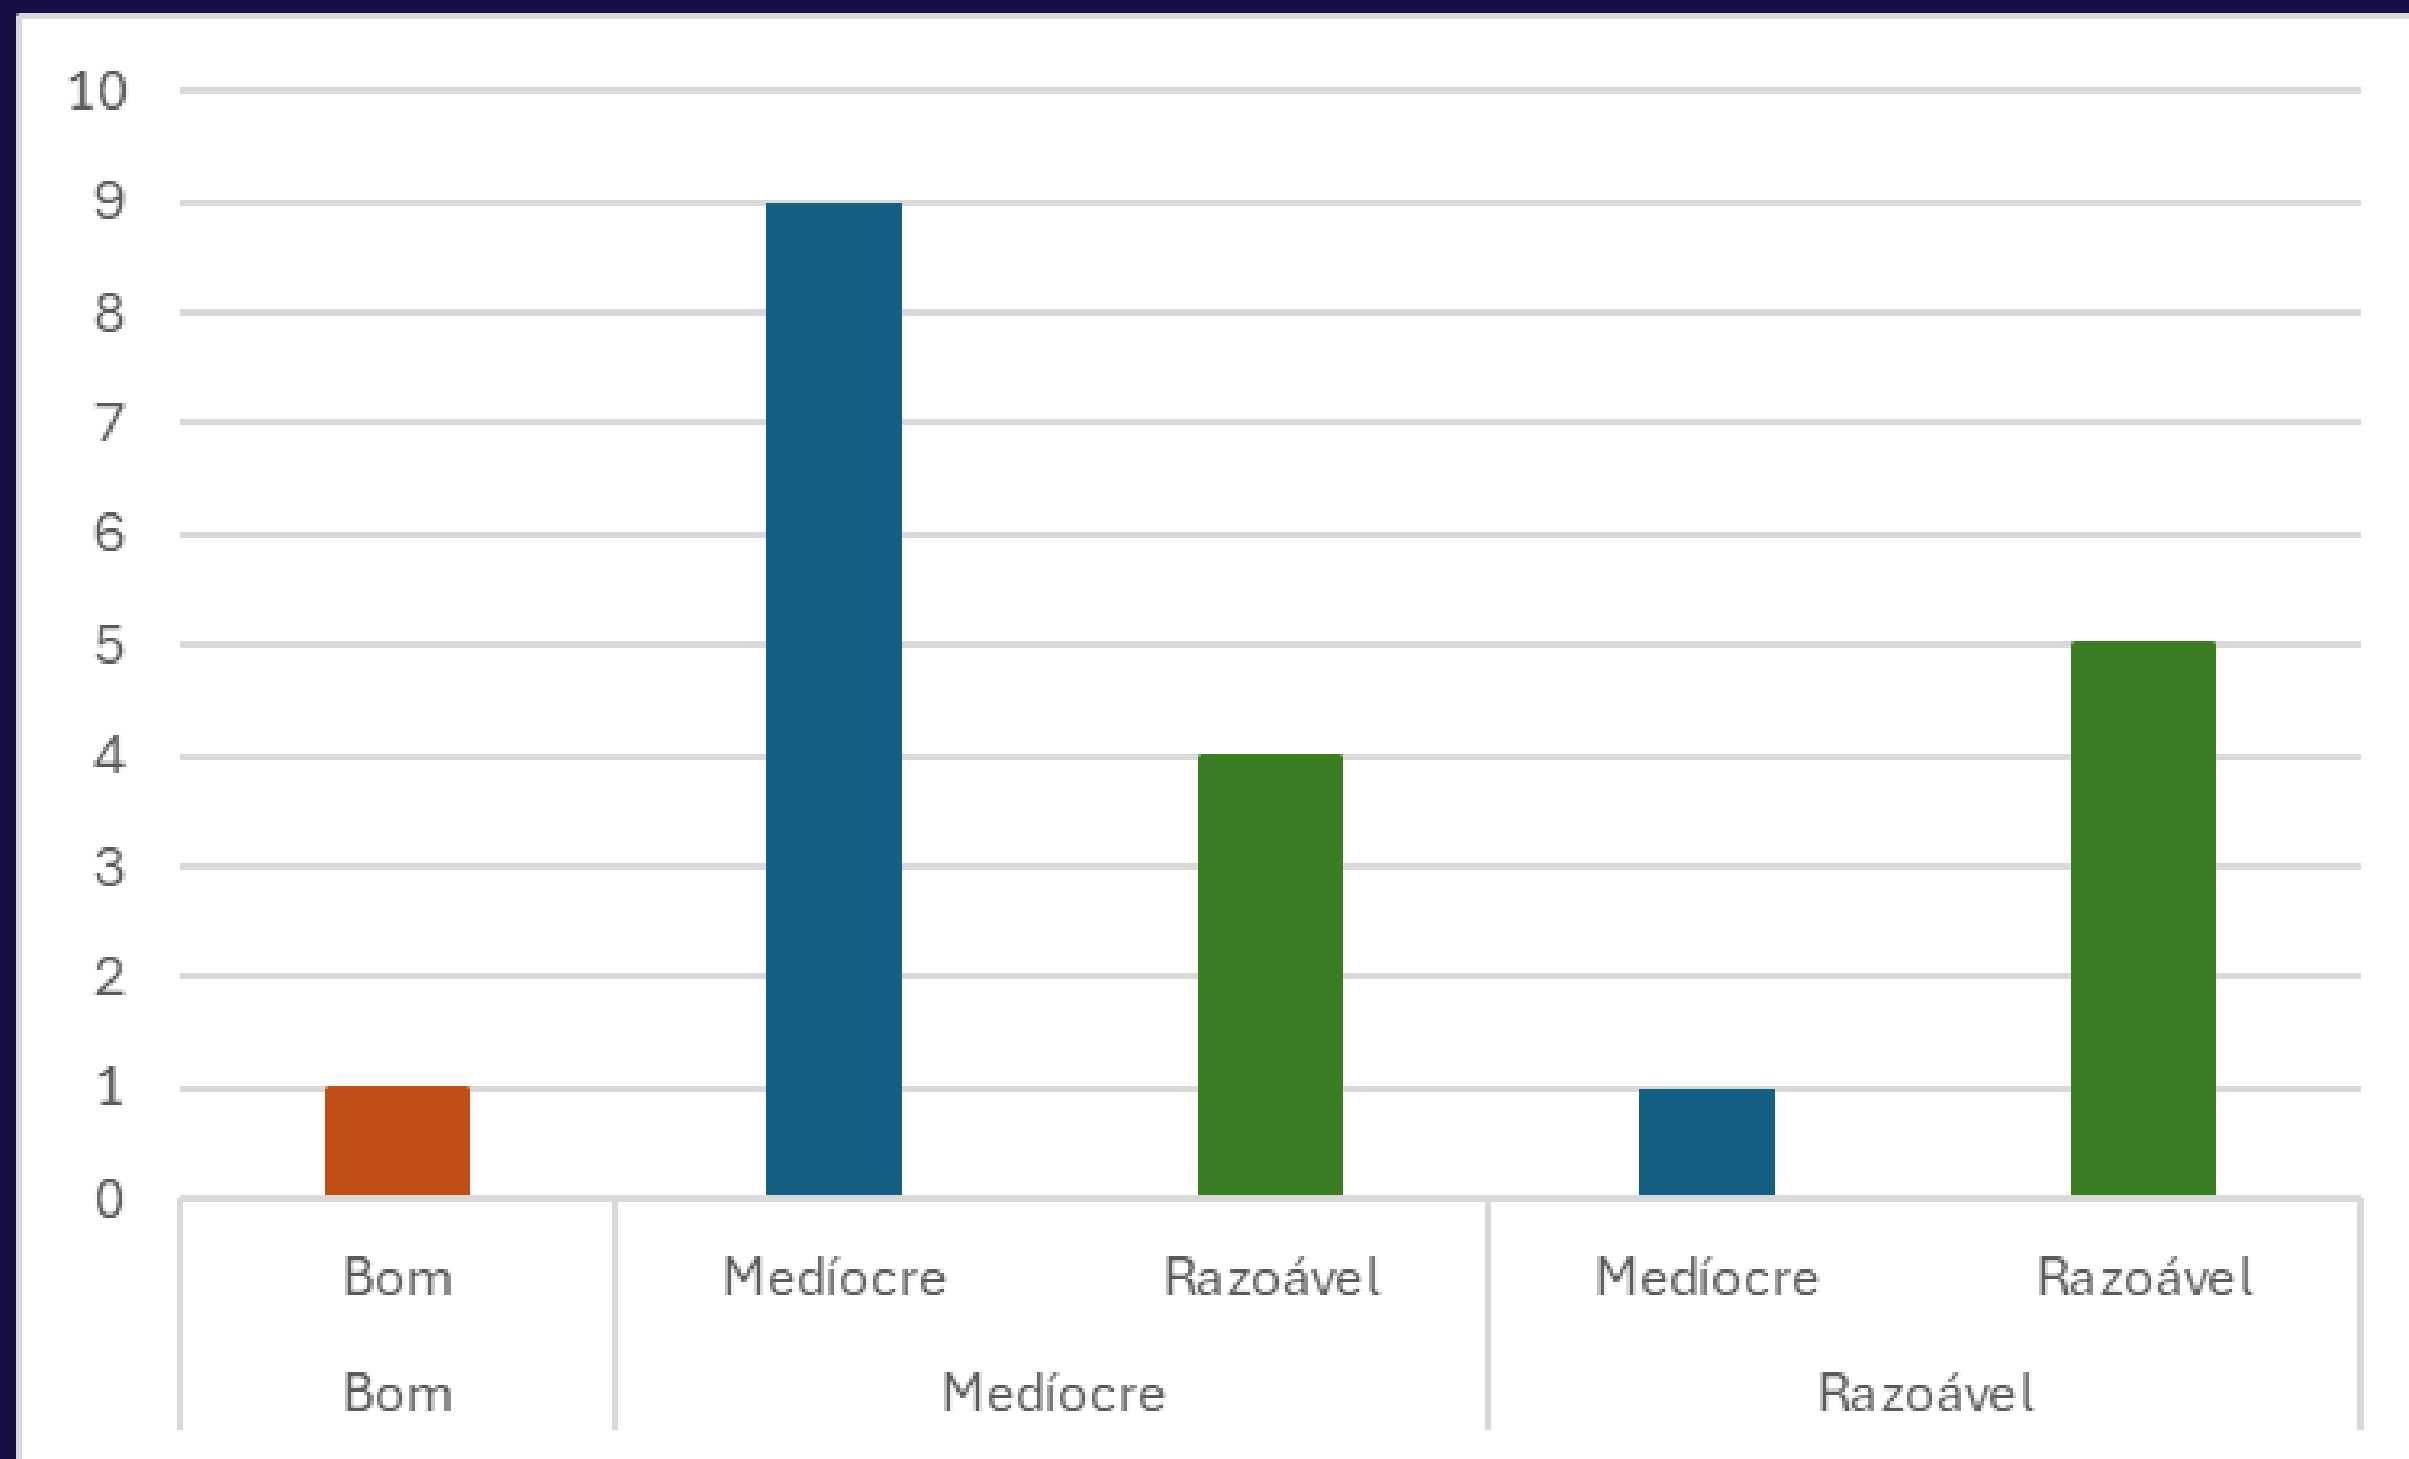
# Grau de conservação estrutural e composicional

9 linhas têm grau de conservação composicional medíocre e estrutural razoável
