Seminário Incêndios Florestais & Actividades Económicas

Impactes sobre os Recursos Hídricos

**Debate Incêndios florestais e seus impactes nos
recursos hídricos**

Maria João Benoliel- Direção de Laboratórios e de Controlo da Qualidade da Água

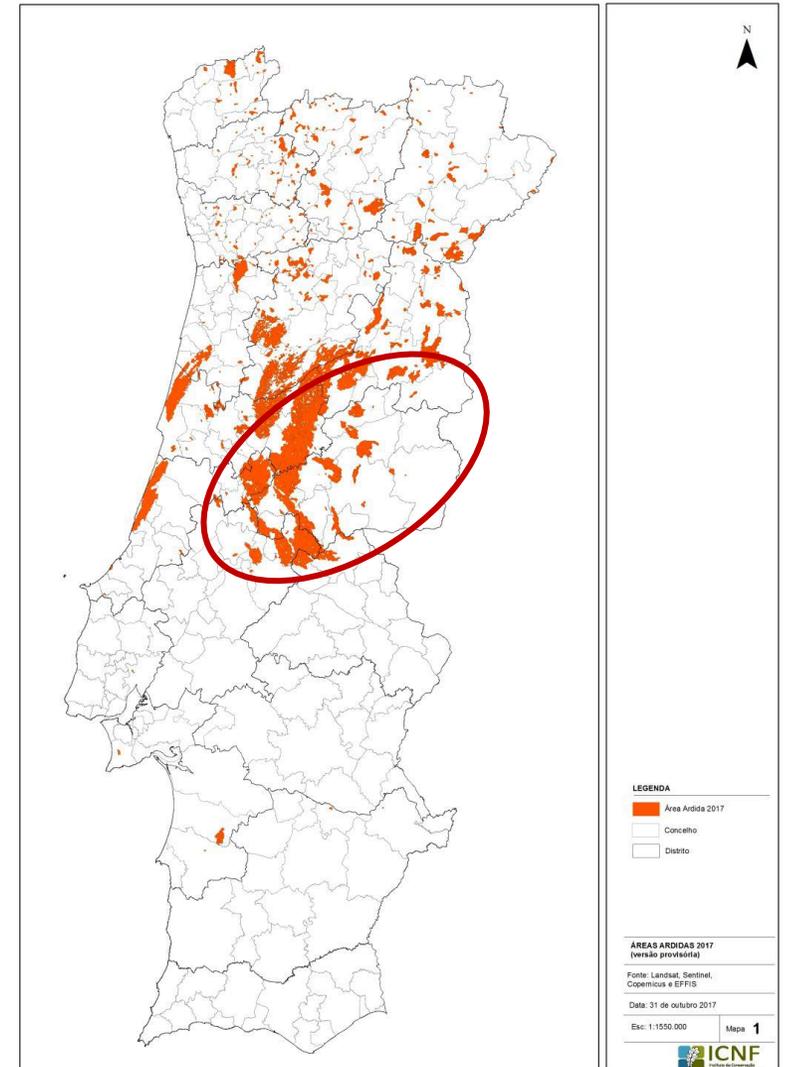
Distribuição das áreas ardidas em Portugal em 2017, reportada a 31 de outubro.

Fonte: EFFIS – JRC/CE e Imagens de satélite Sentinel e Landsat (10.º relatório provisório de incêndios florestais - 2017 - 01 de janeiro a 31 de outubro , instituto da conservação da natureza e das florestas)

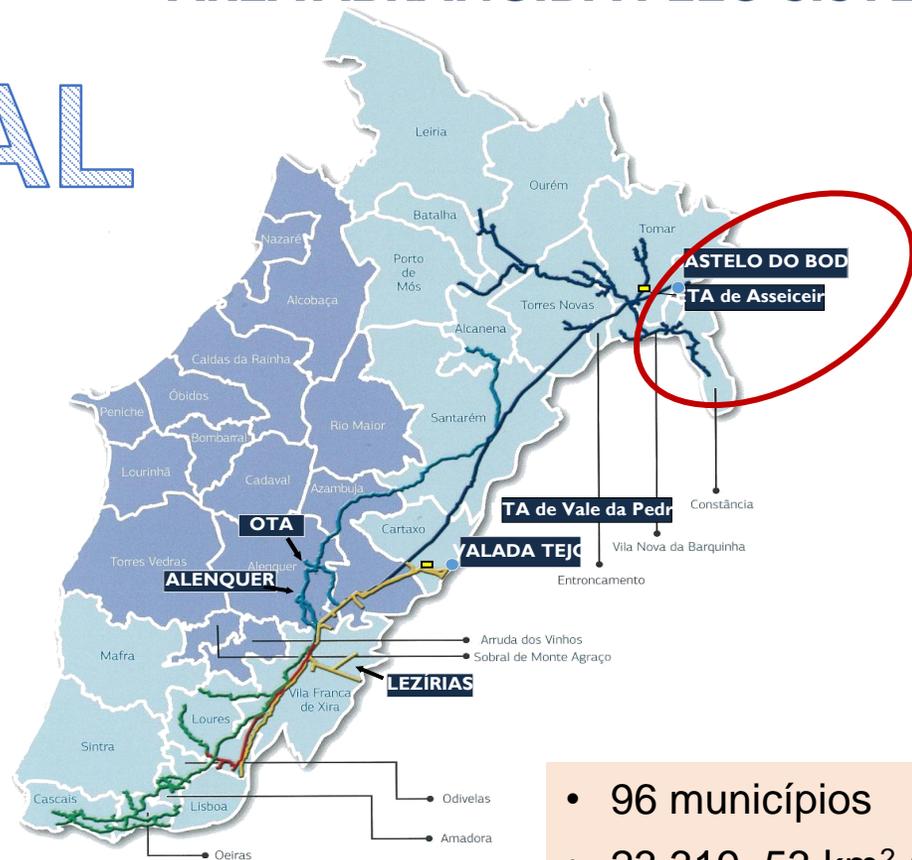
ÁREA ABRANGIDA PELO SISTEMA DE ABASTECIMENTO DA EPAL/AdVT

- 96 municípios
- 23 319, 53 km² (32,9 % de Portugal)
- 3 788 882 habitantes (35,94% de Portugal)
- 355 captações
- 51 ETA (265, 3 (M m³) água produzida)

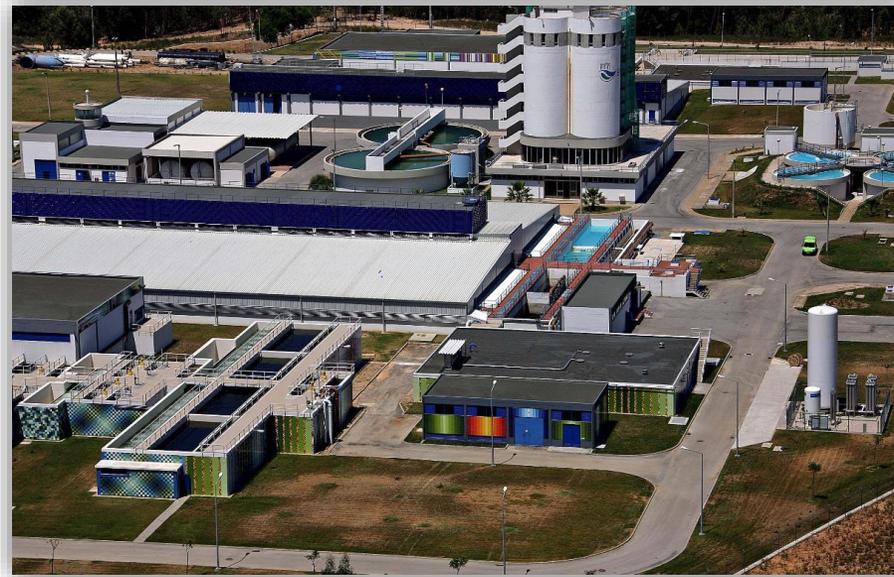
- Pré-cloragem
- Correção de agressividade e Remineralização
- Coagulação - Floculação
- Flotação por ar dissolvido
- Ozonização intermédia
- Filtração
- Ajuste de pH
- Desinfeção final

Água Produzida na ETA Asseiceira: 542 x10³ m³/dia

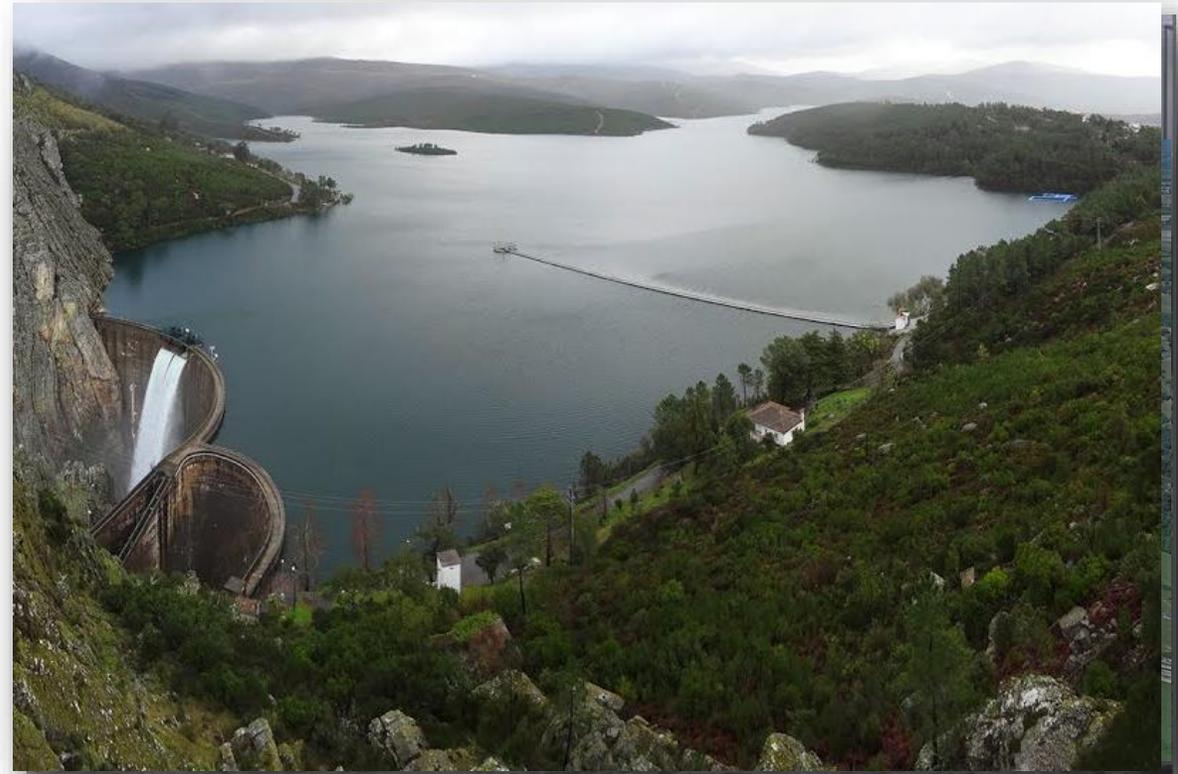
AdVT/Região Beira Baixa

1. **Albufeira de Castelo de Bode** (12 agosto)
 - ETA do Rio Fundeiro (Ferreira do Zêzere e Tomar)
2. **Albufeira do Cabril** (17 junho e 15 outubro)
 - ETA do Cabril (Alvaiázere, Castanheira de Pêra, Figueiró dos Vinhos, Pedrógão Grande e Sertã)
3. **Albufeira de Santa Águeda** (13 e 14 de agosto)
 - ETA de Santa Águeda (Castelo Branco, Idanha-a-Nova, Vila Velha de Ródão e Fundão)
4. **Albufeira do Pisco** (13 e 14 agosto)
 - ETA do Pisco (Castelo Branco)
5. **Albufeira de Santa Luzia (desde 8 out)**
 - ETA de Santa Luzia (Pampilhosa da Serra, Oleiros e Sertã)

14 Municípios abastecidos

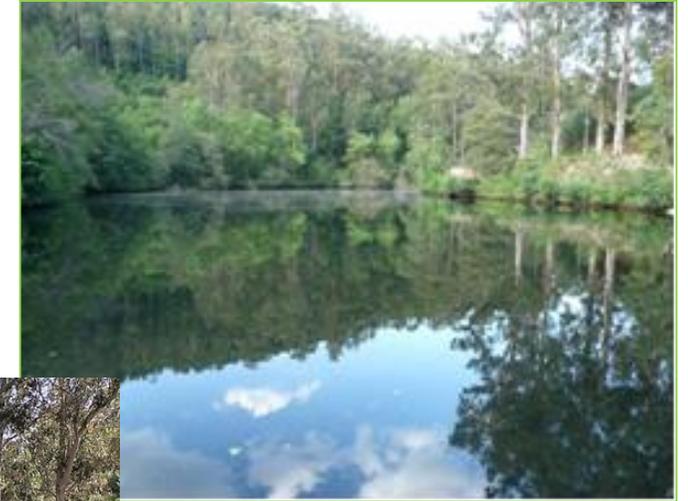
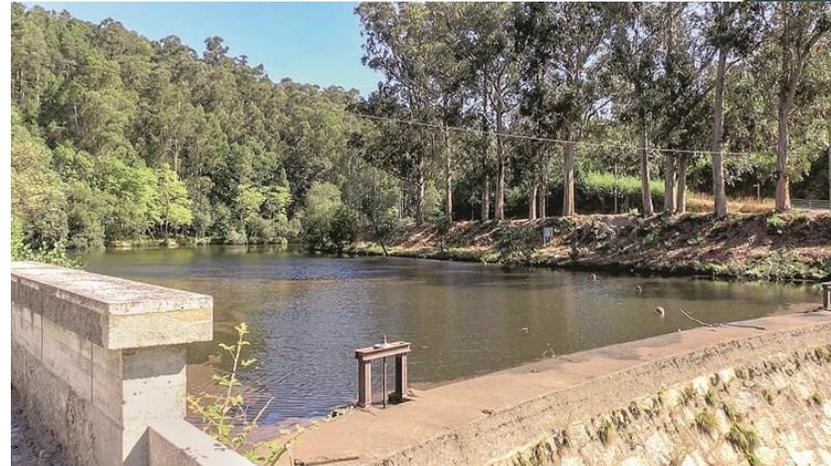
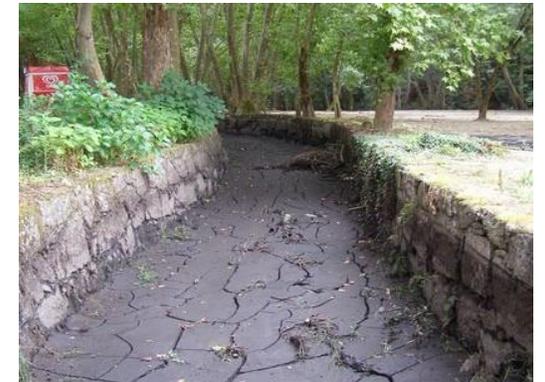
AdVT/Região Beira Alta

Barragem N. Sra Desterro

- ETA de N. Sra Desterro (Seia, Gouveia e Oliveira do Hospital)

Etapas de tratamento da ETA da Sr.^a do Desterro :

- Pré-oxidação (com ClO_2);
- Remineralização e correção de agressividade;
- Coagulação (com policlorosulfato básico de alumínio)
- Decantação;
- Filtração;
- Desinfecção final.

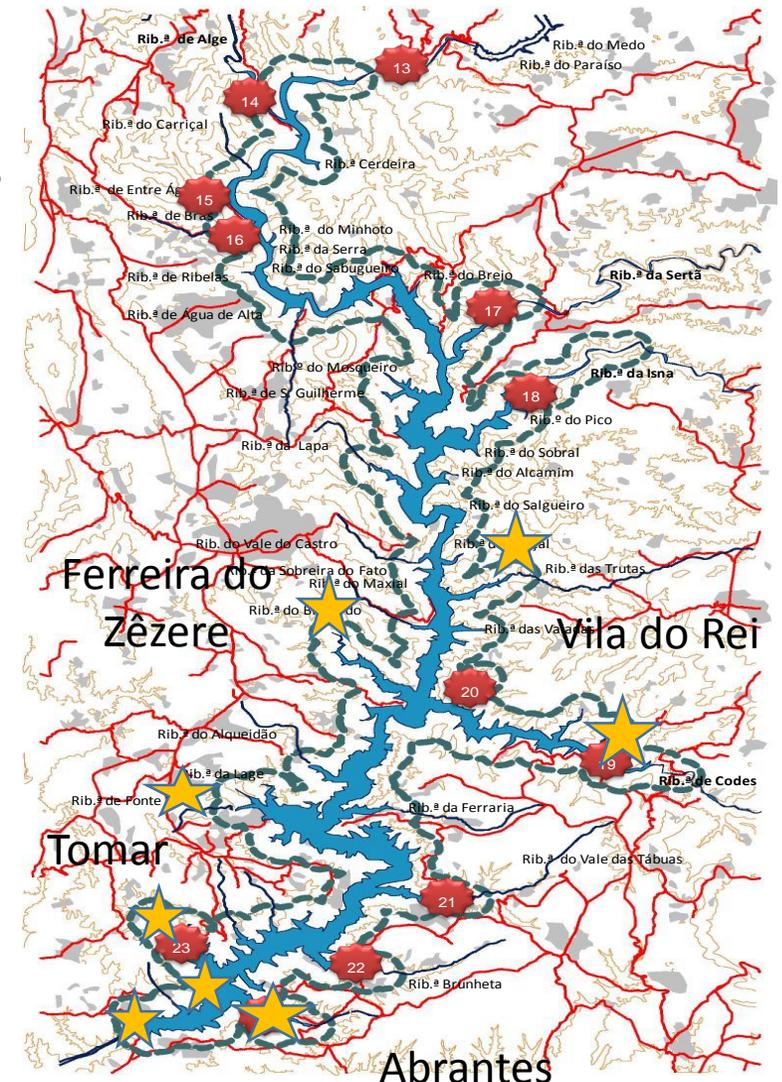
Captação de Castelo de Bode da EPAL

Selecionados 9 pontos de amostragem tendo em atenção os seguintes critérios:

- Locais representativos de zonas com maior área ardida e com maior probabilidade de as cinzas afetarem a qualidade da água da albufeira de Castelo de Bode (Rib^a das Trutas, Rib^a de Codes, Rib^a Aldeia do Mato, Rib^a Bichardo, Rib^a Fonte Fria, Rib^a Vale do Roxo);
- Seleção de locais coincidentes com campanhas de amostragem realizadas anteriormente e onde passa haver comparação de resultados actuais com dados históricos;
- Pontos de amostragem sugeridos pela APA e pelos Municípios da área envolvente (Vila do Rei, Abrantes, Tomar, Ferreira do Zêzere)
- Ponto da Captação de CB da EPAL (Estação 37 do estudo modelação Castelo de Bode) - superfície e nível de captação

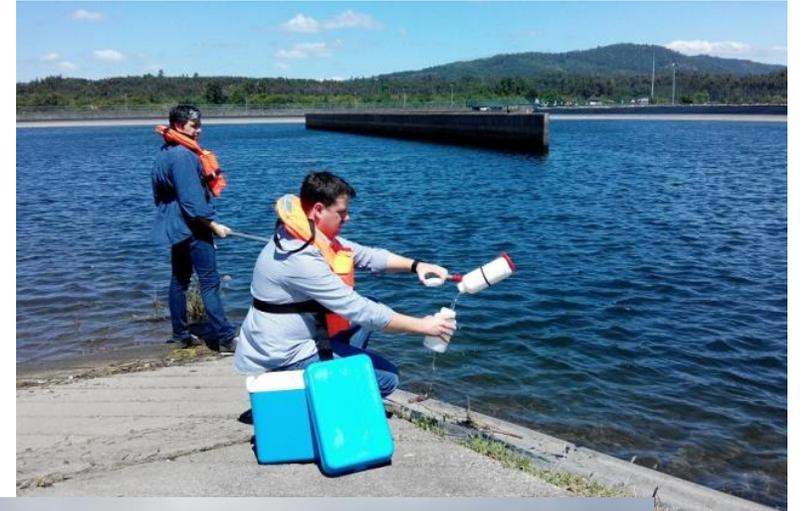
Origens de água superficial

Selecionados 24 pontos de amostragem

1. Albufeira de Castelo de Bode/Rio Fundeiro – 2 pontos de amostragem
2. Albufeira do Cabril - 7 pontos de amostragem
3. Captação de Santa Águeda – 7 pontos de amostragem
4. Captação do Pisco – 3 pontos de amostragem
5. Captação de N^a Sra do Desterro – 5 pontos de amostragem

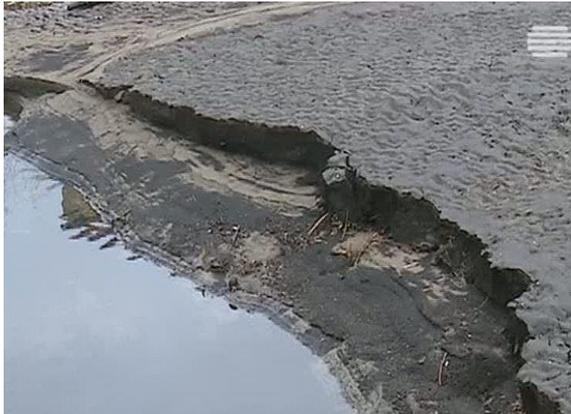
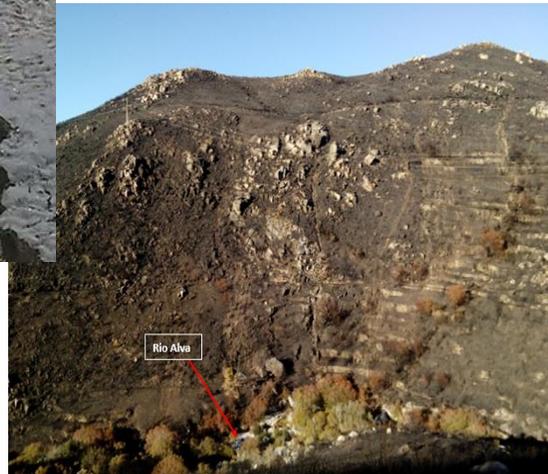
Paragem da ETA e transporte de água em autotanques

- Os resultados de 17 dioxinas/furanos e de 13 hidrocarbonetos aromáticos polinucleares foram todos inferiores ao limite de quantificação dos métodos, em todos os pontos de amostragem e datas
- Após forte precipitação e arrastamento das cinzas a Turvação atingiu valores superiores a 900 NTU (Limite máximo do equipamento)

“Detritos dos incêndios deixaram as
águas do Rio Alva negras “
RTP, 17 Dez, 2017, 20:54

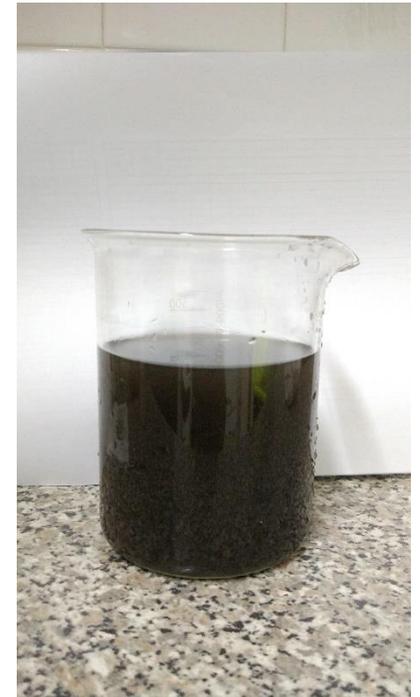
turvação muito alta (superior a 600-800 NTU)
