APROVEITAMENTO HIDROAGRÍCOLA DA VEIGA DE CHAVES

Intervenção para garantia de futuro

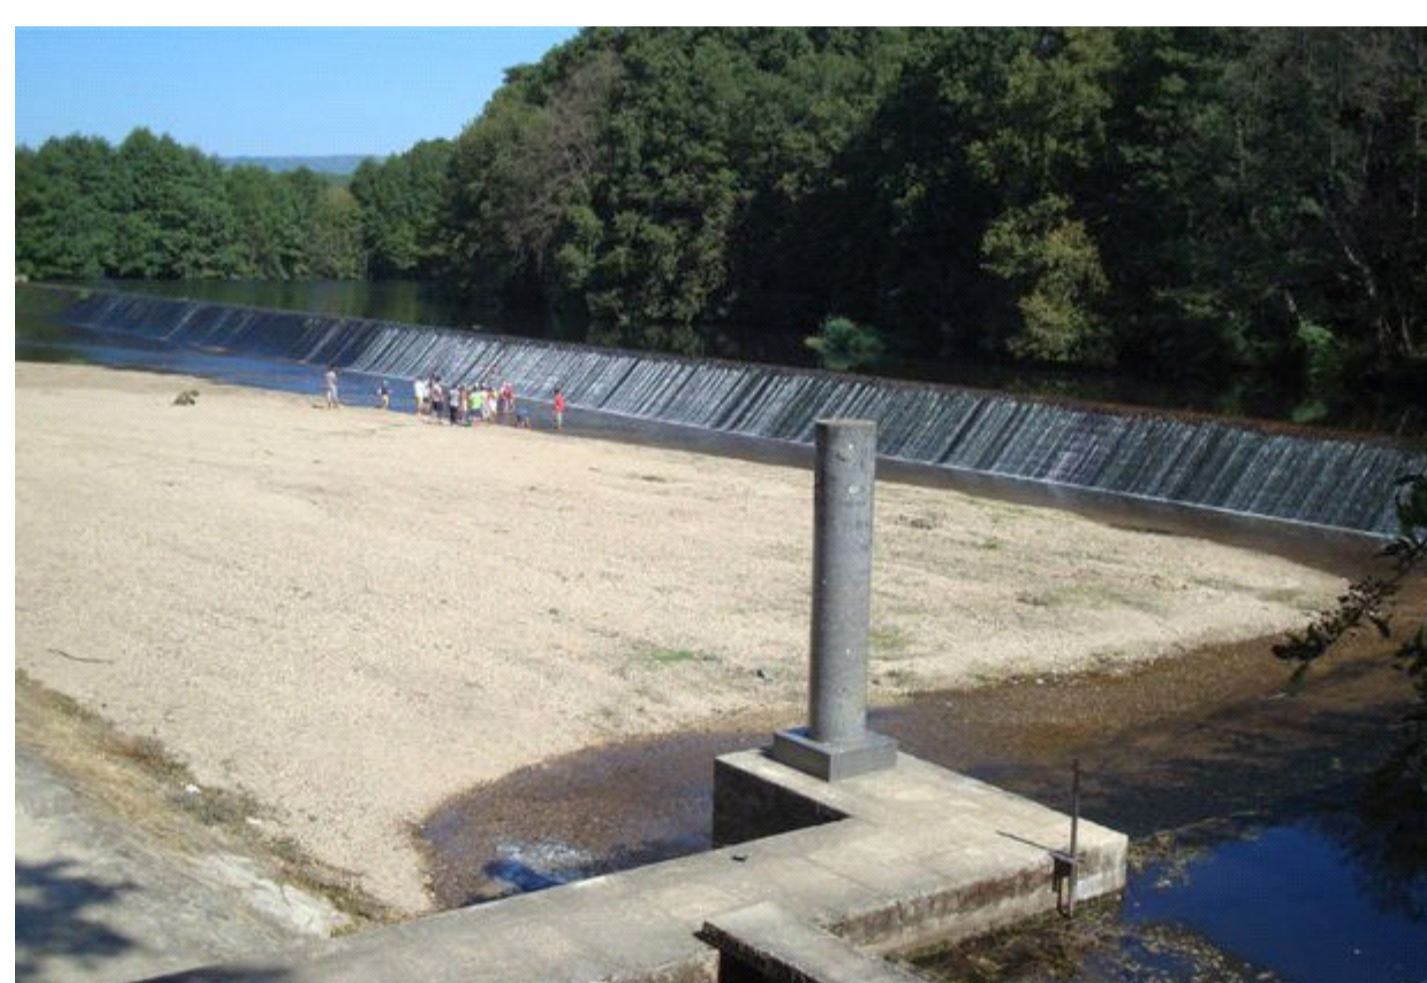
A derivação deste caudal faz-se por meio de um açude galgável assente em rocha de fundação granítica, micaxística e gneissica.

O açude é encastrado 1,50 m na rocha da fundação para o perfil de maior altura igual 5,76 m. Com um desenvolvimento da crista de 232 m, com coroamento arredondado, tem o paramento de montante vertical em 2,76 m desde a cota (356,3 m) - coroamento - até à cota (353,54 m), "seguido depois por paramento de jorramento igual a 1/8, no comprimento de 3,08 m, ou seja até à cota (350,50), nível mais baixo das fundações" (JAOHA. Relatório 1936 vol.I).

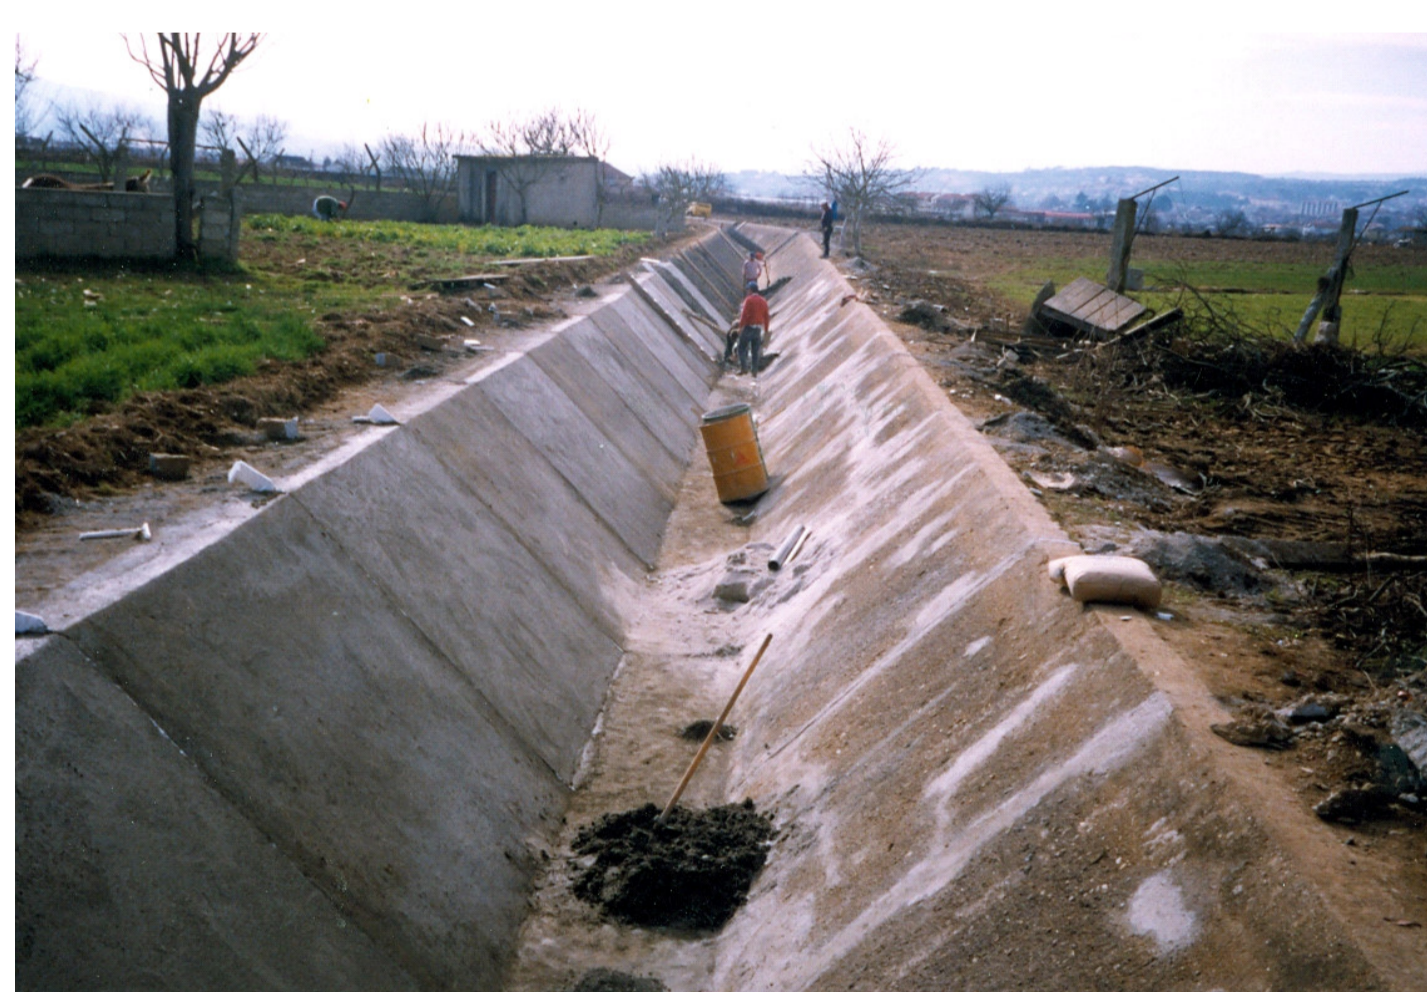
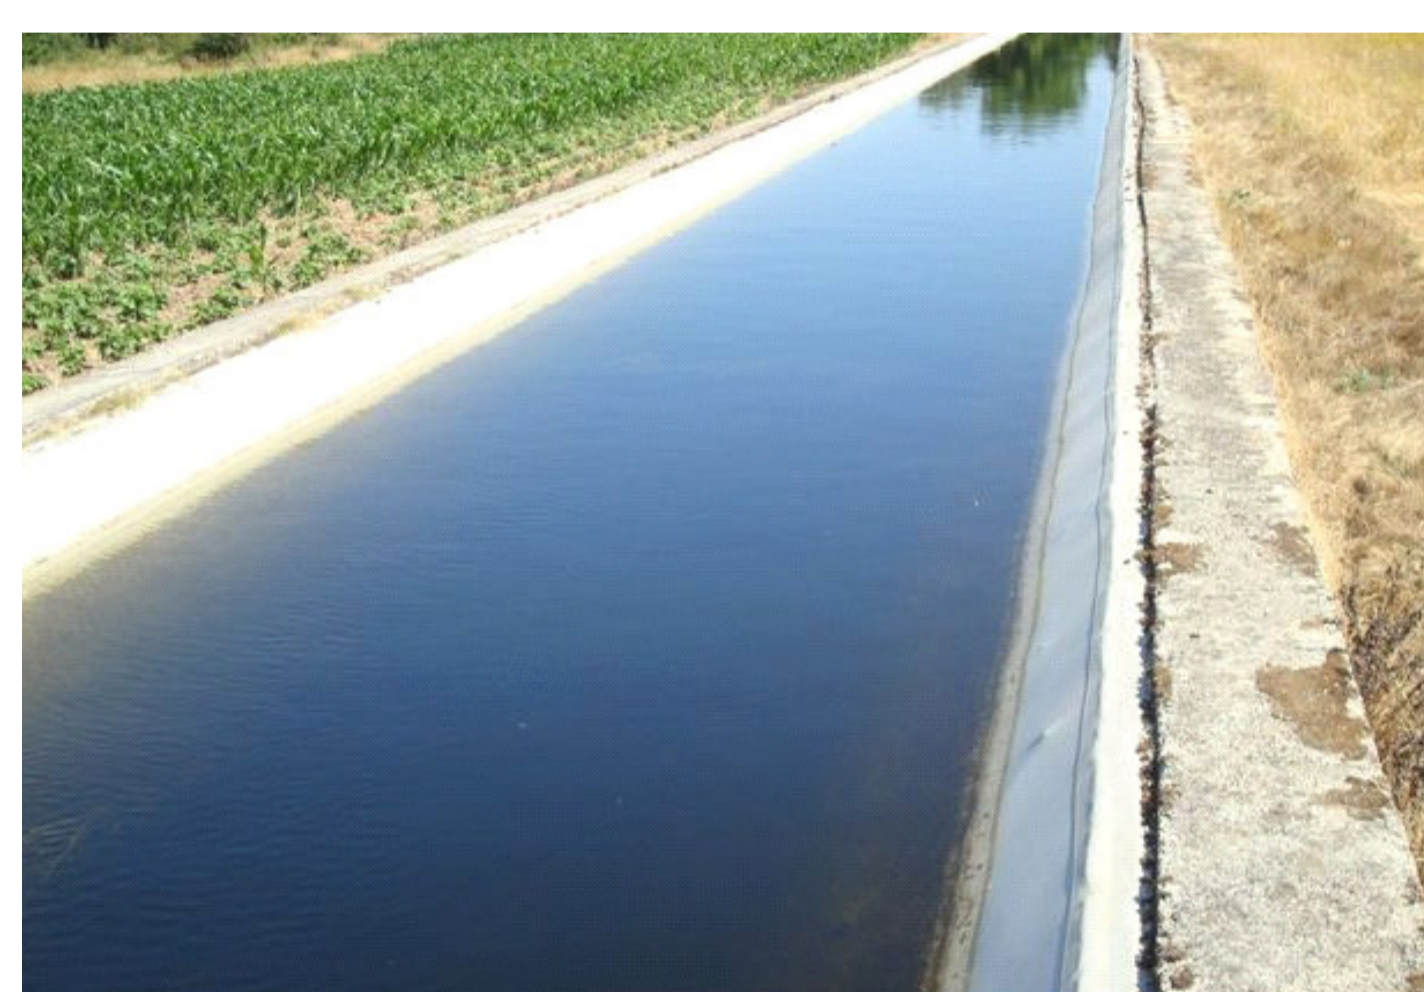
- Bloco II - (682 ha) construído no final dos anos 90 tem como origem de água a albufeira criada pela construção da Barragem de Arcossó (volume de armazenamento: 4,8 hm³).
