EDIA

Gestão e controlo de espécies invasoras no EFMA

Departamento de Ambiente e Ordenamento do Território

17 junho 2021

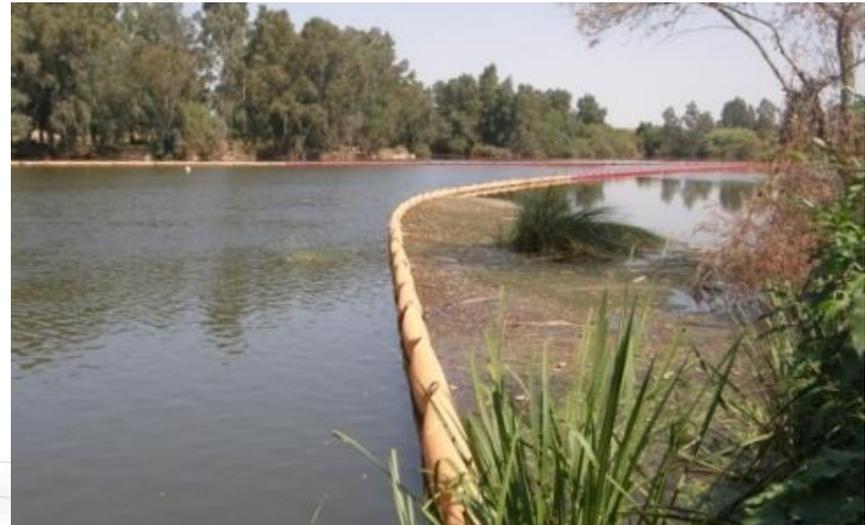
- Final de 2012 – Instalação da 1.ª barreira pela EDIA no troço do rio Guadiana a montante da Albufeira de Alqueva.

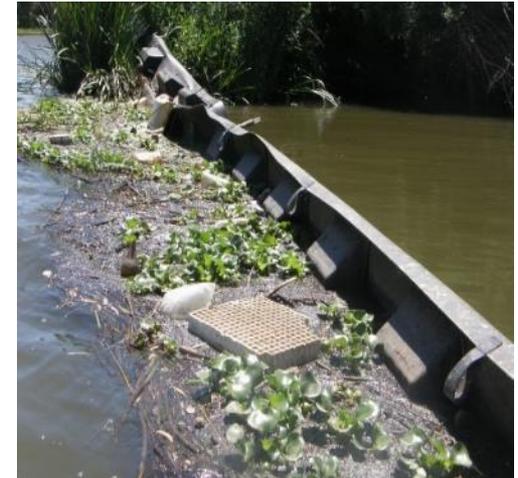
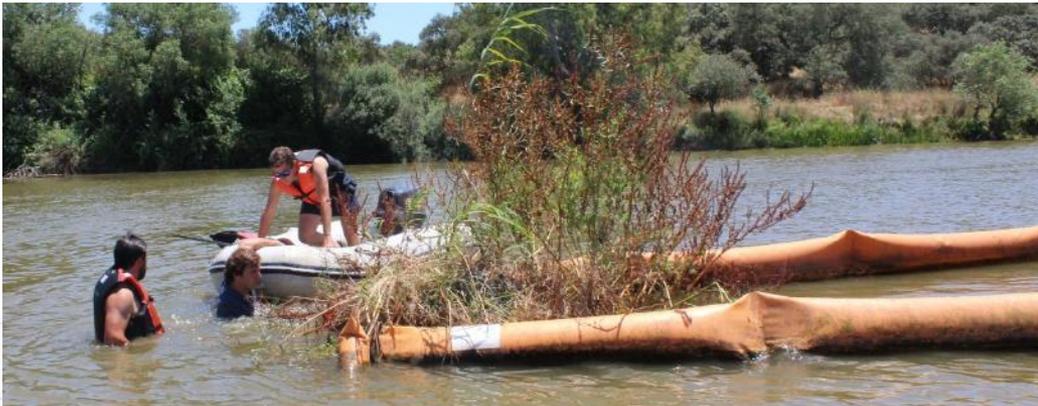
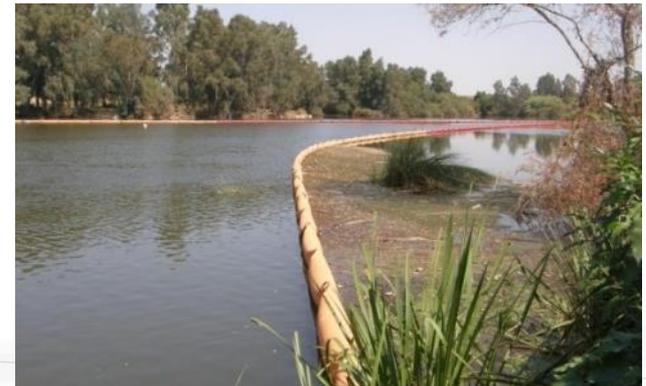
- Definição de uma zona de controlo a montante da albufeira de Alqueva com 12 km e ações de controlo semanais.
- Instalação de barreiras flutuantes no troço internacional do Rio Guadiana (2012, 2014, 2016, 2018, 2020).

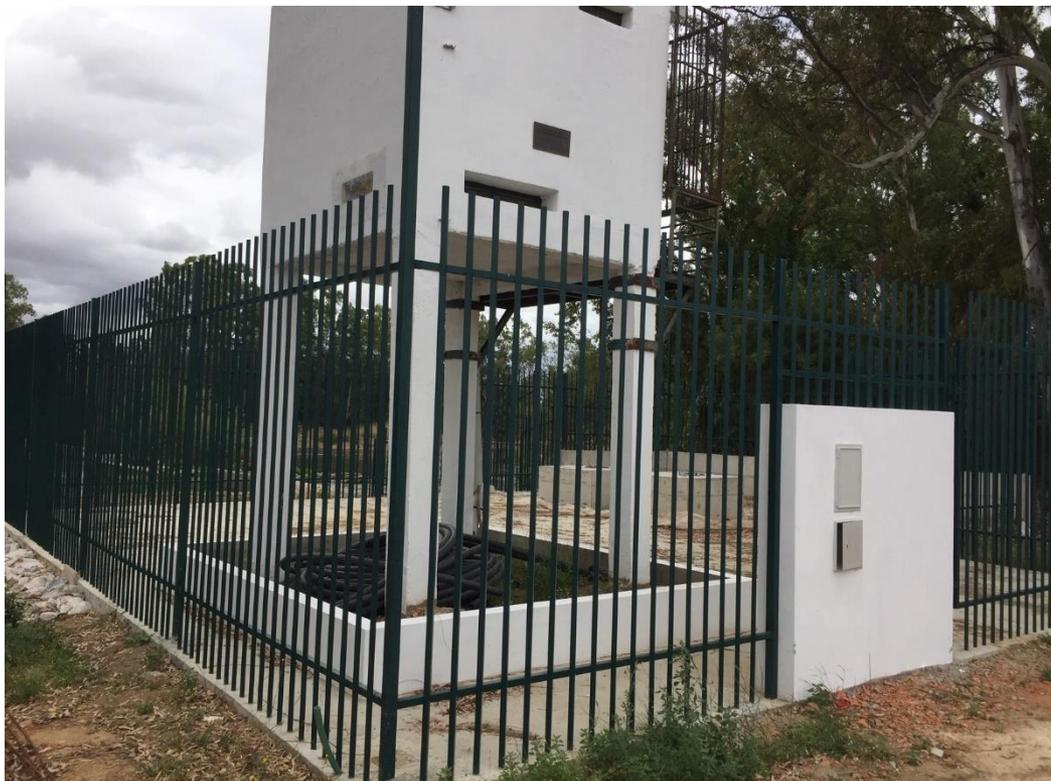
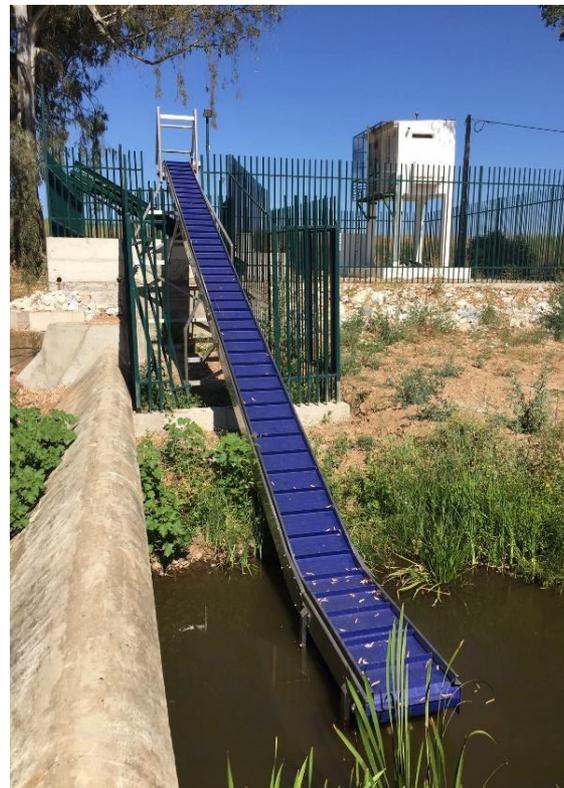
Instalação de uma estação de recolha automática

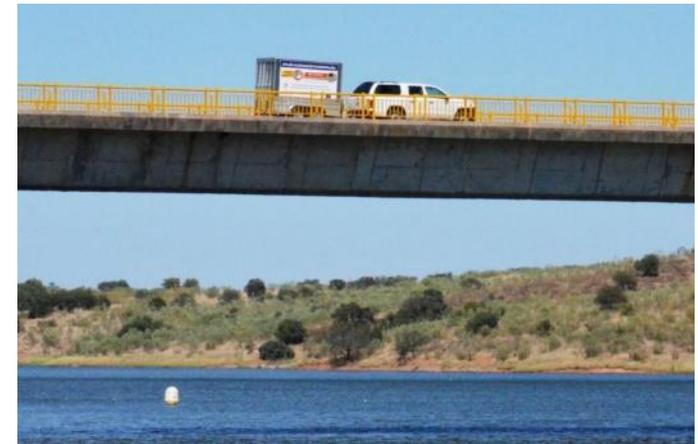
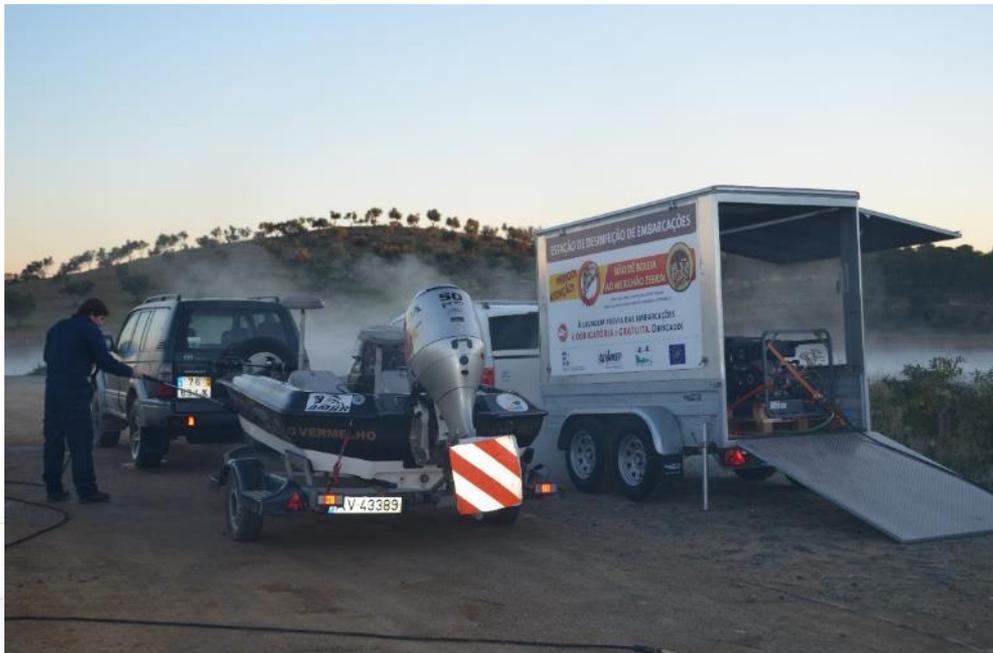
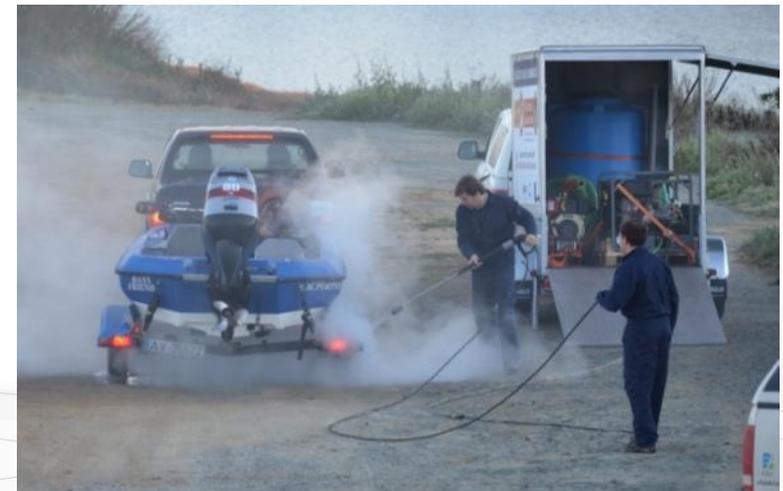
Ações de desinfeção

Criação de duas estações móveis de desinfeção de embarcações a alta pressão e a alta temperatura para evitar a entrada de mexilhão-zebra fixados aos cascos ou aos reboques.

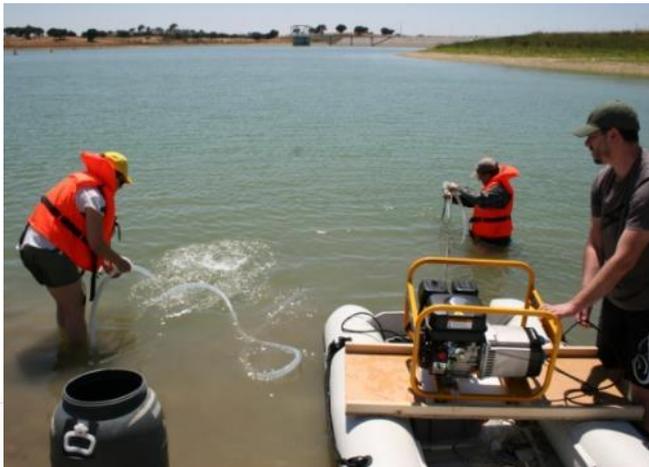
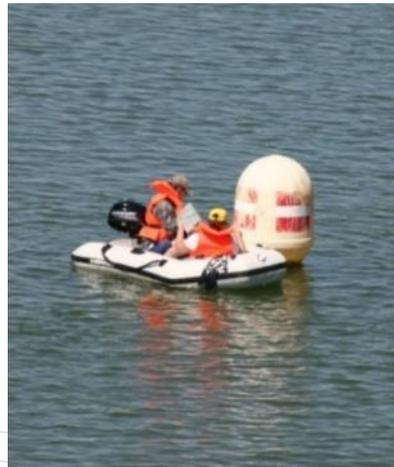
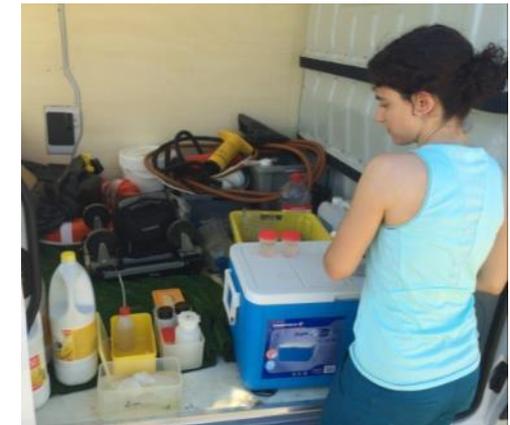
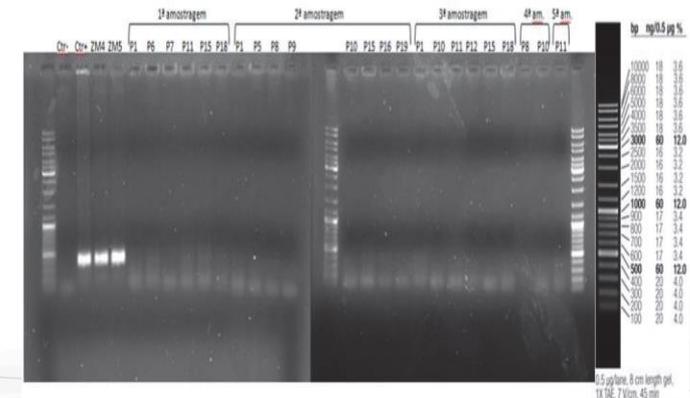
Ações de monitorização:

Monitorização da presença de veligeras em albufeiras dos EFMA (18 pontos) com recolha de amostras e observação ao microscópio de luz polarizada e análises genómicas por PCR.

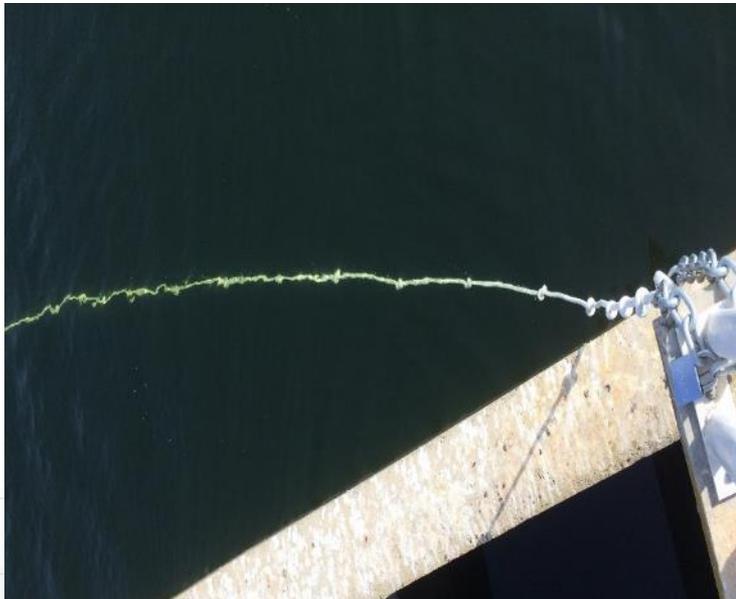
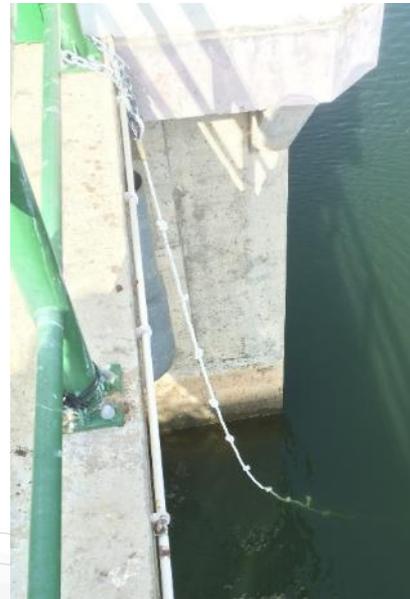
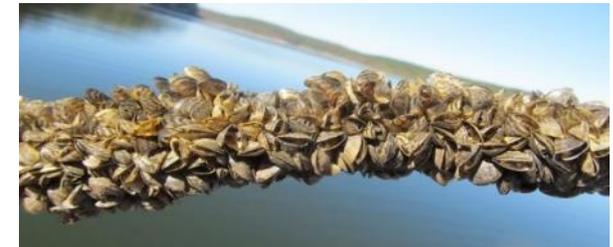
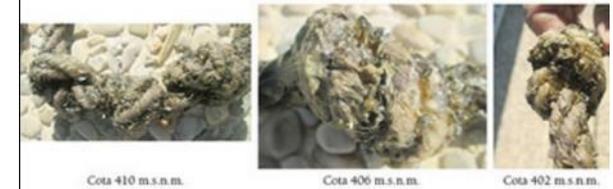
Ações de monitorização:

- Foram colocados cabos suspensos para deteção precoce de mexilhão-zebra para facilitar a fixação de organismos adultos (50 pontos).
- Acompanhamento trimestral

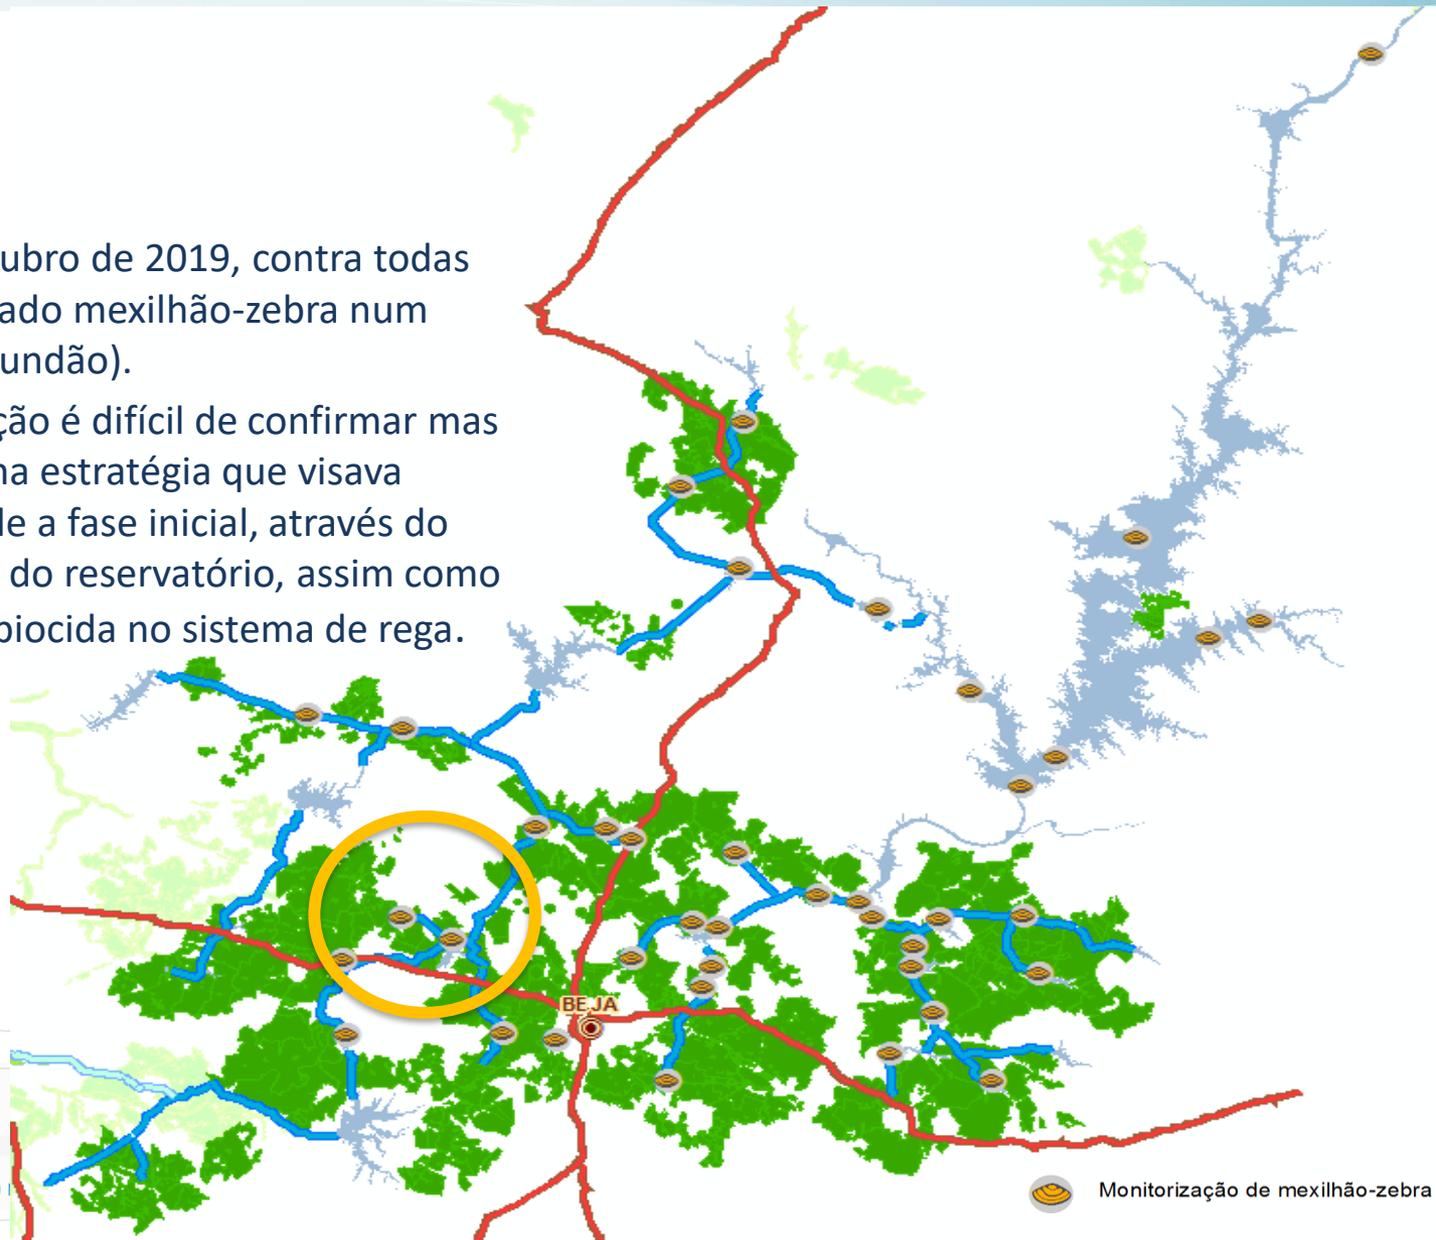
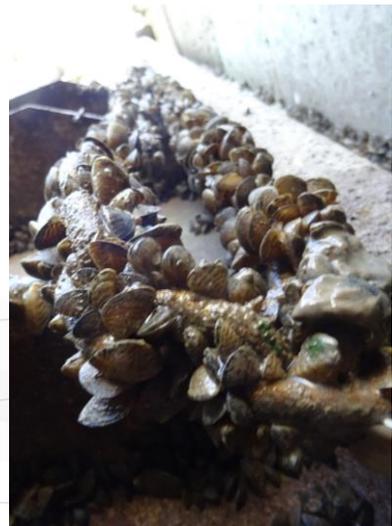
Deteção:

No início do mês de outubro de 2019, contra todas as expectativas, foi detetado mexilhão-zebra num reservatório de tela (Alfundão).

A origem da contaminação é difícil de confirmar mas a EDIA implementou uma estratégia que visava controlar este foco desde a fase inicial, através do esvaziamento e limpeza do reservatório, assim como com a aplicação de um biocida no sistema de rega.

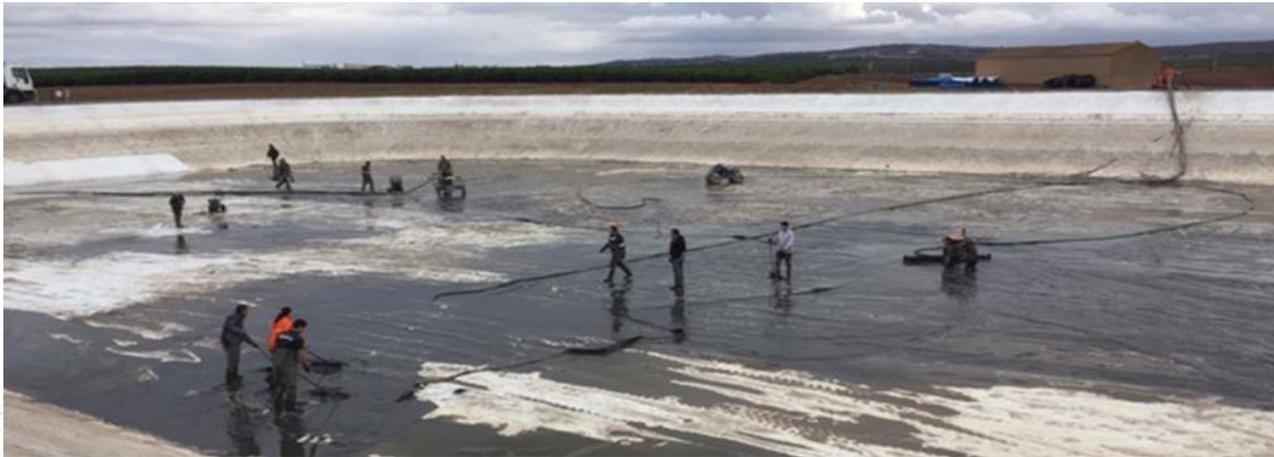
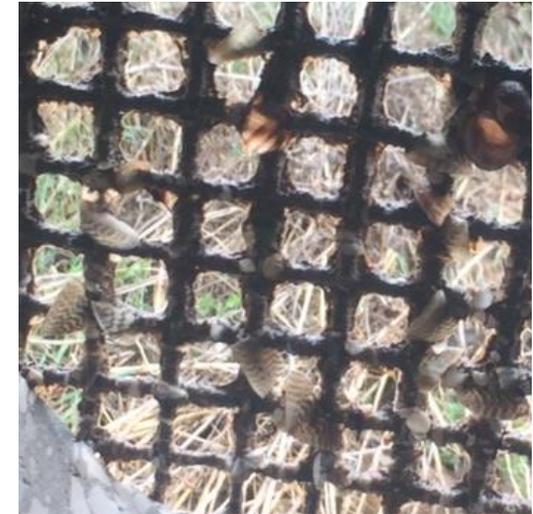
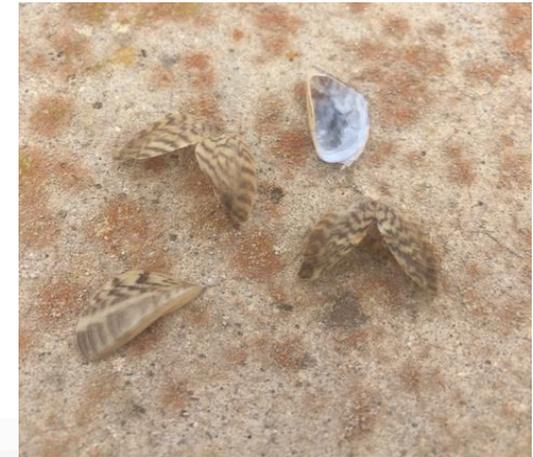
Resultados:

Depois da difícil remoção do lodo do reservatório foi possível limpar a totalidade dos locais onde se observavam indivíduos adultos, desde a entrada da água no reservatório até à saída da estação elevatória.

Após a aplicação do químico observaram-se conchas mortas nas descargas de fundo, indicando a ação do produto.
