Primeiros passos para a reabilitação da continuidade fluvial no rio Vascão

Jorge Bochechas & Ana Cristina Cardoso

VII JORNADAS DE RESTAURO FLUVIAL
Laboratório Nacional de Engenharia Civil
Lisboa, 29 de novembro de 2022

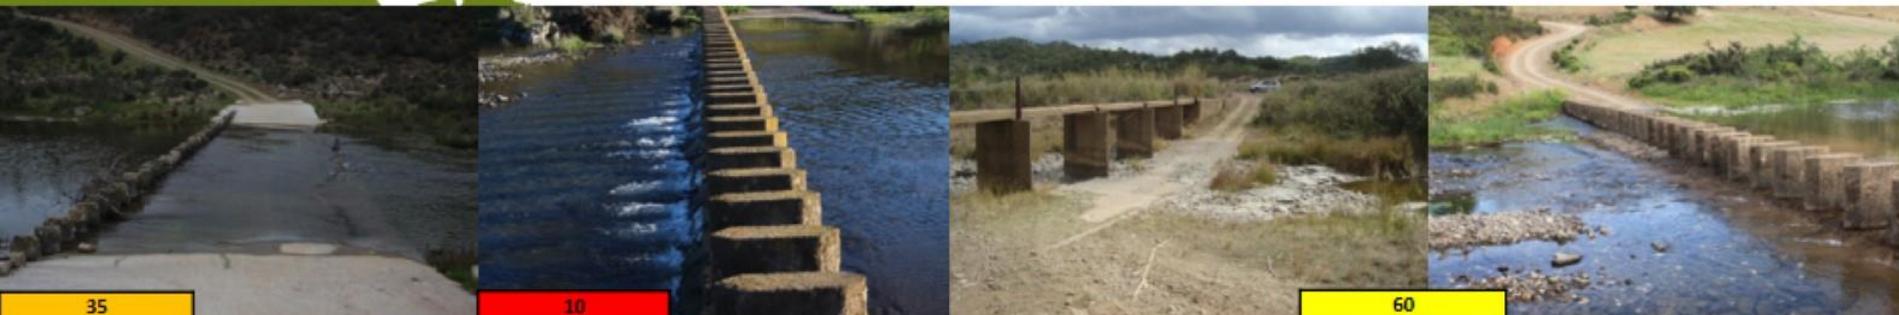
Relativamente aos restantes vaus com revestimento para estabilização da soleira, identificados no presente trabalho, dado constituírem atravessamentos rodoviários com alguma importância local, não poderão ser simplesmente removidos, necessitando da implementação de soluções mais elaboradas, que deverão ser objeto de estudo.

Repensar forma de projectar vaus:

- sem elevação relativamente à cota do leito natural
- concentração do caudal
- alterações mínimas do leito natural
